## Asesmen Cepat Kerentanan Bangunan Sekolah Muhammadiyah Terhadap Gempabumi di Kecamatan Kasihan Bantul DIY

(Rapid Vulnerability Assesment of Muhammadiyah School buildings due to Earthquake in Kasihan Bantul DIY)

RESTU FAIZAH, MUHAMMAD IBNU SYAMSI

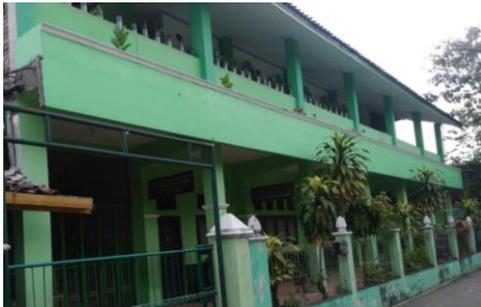
GAMBAR 2. SD Muhammadiyah Senggotan

1. SD Muhammadiyah (SD M) Senggotan (Gambar 2), alamat: Jl. Tegal Senggotan, Tirtonirmolo, Kasihan, Bantul, Daerah Istimewa Yogyakarta 55212, koordinat: -7.823397, 110.350892.

No.	Nama Sekolah	Score	Detailed evaluation
1.	SD M Senggotan		
	Gedung 1	3,3	NO
	Gedung 2	3,3	NO
2.	SD M Mrisi	1,3	YES
3.	SD M Insan Kreatif Kembaran	1,3	YES
4.	SD M Tamantirto	2,8	NO
5.	SMP M Kasihan	1,3	YES
6.	SMA M Kasihan	2,8	NO
7.	MTS M Kasihan		
	Gedung 1	1,3	YES
	Gedung 2	3,3	NO
8.	SMK M Bangunjiwo Kasihan		
	Gedung 1	3,3	NO
	Gedung 2	3,3	NO

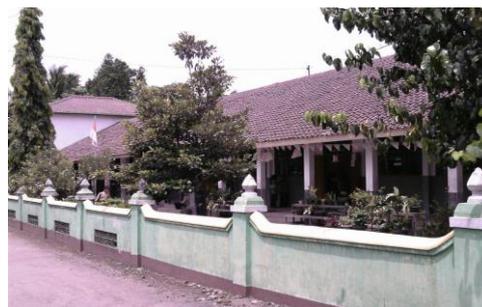
GAMBAR 3. SD Muhammadiyah Mrisi

2. SD Muhammadiyah (SD M) Mrisi (Gambar 3), alamat: Jl. Mrisi Tirtonirmolo, Kasihan, Bantul, Daerah Istimewa Yogyakarta 55184, koordinat: -7.841535, 110.343521.

sekolah tersebut adalah SD M Mrisi, SD M Insan Kreatif Kembaran, SMP M Kasihan dan MTs M Kasihan.

Solusi yang paling praktis adalah dengan menghilangkan kondisi *vertical irregularity* pada keempat gedung tersebut agar nilai RVS naik dari 1,3 menjadi 2,8. Dengan demikian maka skor menjadi lebih dari 2 dan bangunan tidak perlu dilakukan evaluasi lebih lanjut. Namun apabila tidak dilakukan upaya untuk menghilangkan kondisi *vertical irregularity*, bangunan harus dievaluasi lebih lanjut untuk mengetahui kekuatan struktur (*strength evaluation*) terhadap ancaman gempa bumi di masa yang akan datang.

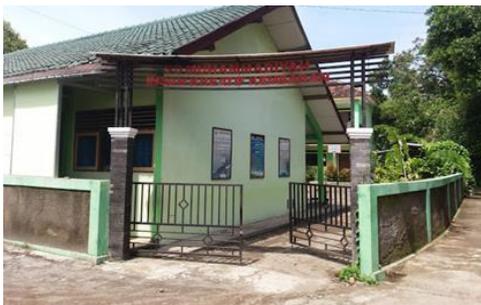
GAMBAR 4. SD Muhammadiyah Insan Kreatif Kembaran

3. SD Muhammadiyah (SD M) Insan Kreatif Kembaran (Gambar 4), alamat: Jl. Kembaran, Tamantirto, Bantul, Daerah Istimewa Yogyakarta 55184, koordinat: -7.827086, 110.332263.

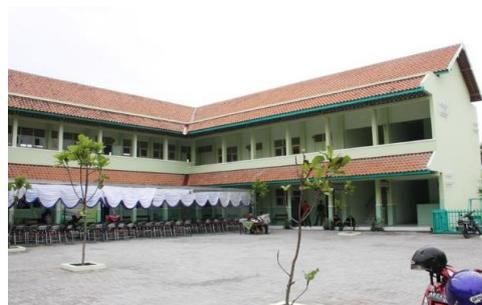
GAMBAR 5. SD Muhammadiyah Tamantirto

4. SD Muhammadiyah (SD M) Tamantirto (Gambar 5), alamat: Jl. Geblagan, Tamantirto, Kasihan, Tamantirto, Kasihan, Bantul, Daerah Istimewa Yogyakarta 55183, koordinat: -7.823737, 110.324943.

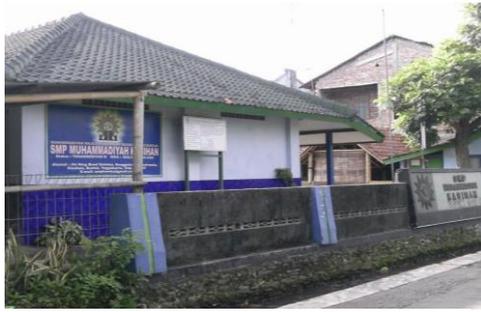
GAMBAR 6. SMP Muhammadiyah

5. SMP Muhammadiyah (SMP M) Kasihan (Gambar 6), alamat: Jl. Senggotan Tirtonirmolo, Kasihan, Bantul, Daerah Istimewa Yogyakarta 55184, koordinat: -7.825287, 110.350018.

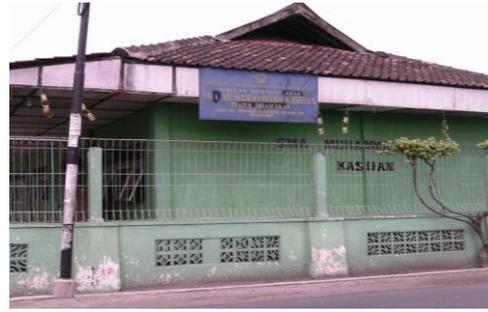
GAMBAR 7. SMA Muhammadiyah Kasihan

6. SMA Muhammadiyah (SMA M) Kasihan (Gambar 7), alamat: Jl. Mrisi Tirtonirmolo, Kasihan, Bantul, Daerah Istimewa Yogyakarta 55184, koordinat: -7.841769, 110.343733.

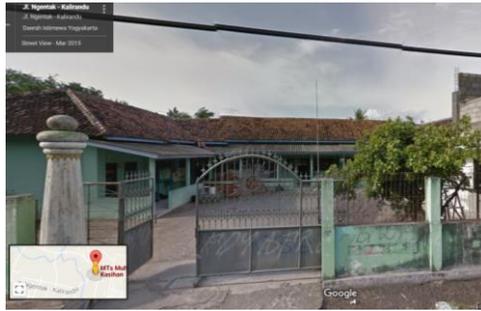
GAMBAR 8. SMK Muhammadiyah Kasihan

7. MTS Muhammadiyah (Mts M) Kasihan (Gambar 8), alamat: Jl. Ngentak - Kalirandu, Bangunjiwo, Kasihan, Bantul, Daerah Istimewa Yogyakarta 55184, koordinat: -7.834673, 110.304962.

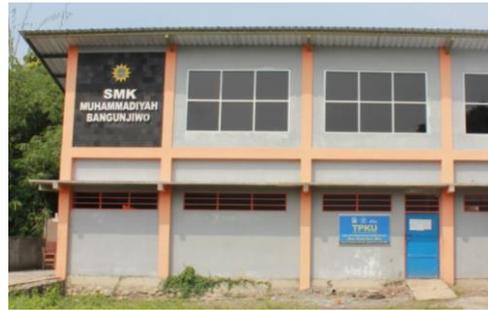
GAMBAR 9. SMK Muhammadiyah Bangunjiwo

8. SMK Muhammadiyah (SMK M) Bangunjiwo Kasihan (Gambar 9), alamat: Bangunjiwo, Kasihan, Bantul Regency, Special Region of Yogyakarta 55184, koordinat: -7.835561, 110.305324.

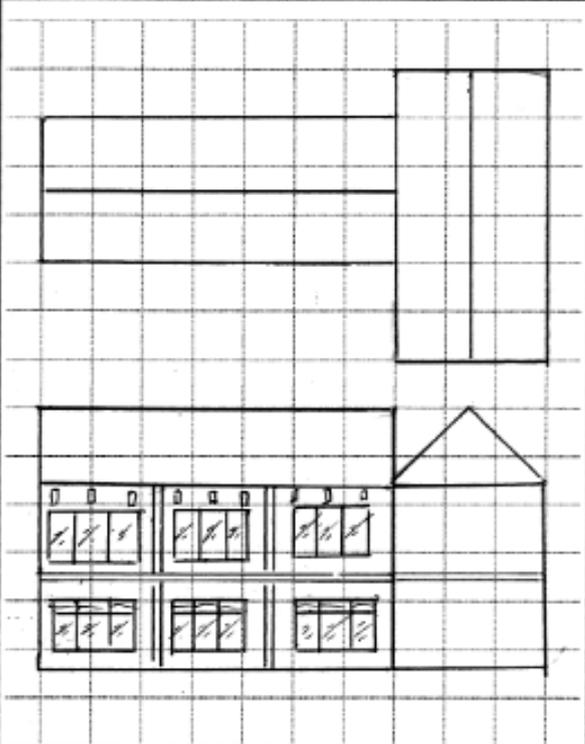
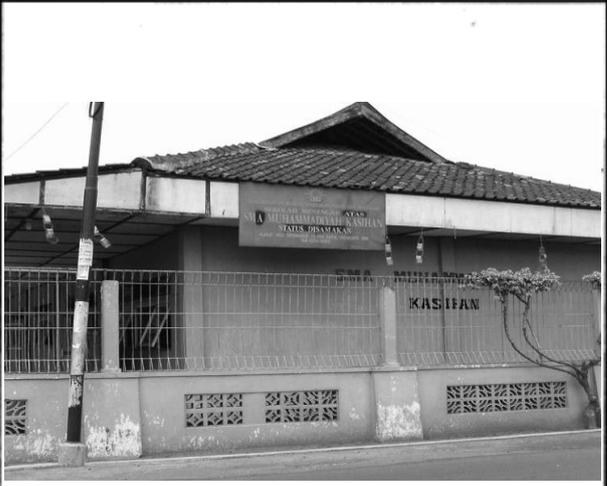
GAMBAR 11. Contoh pengisian formulir RVS SMA Muhammadiyah Kasihan

Plan Irregularity	-0.5	-0.5	-0.5	-0.5	-0.5	-0.5	-0.5	<b>(-0.5)</b>	-0.5	-0.5	-0.5	-0.5	-0.5	-0.5	-0.5
Pre-Code	0.0	-1.0	-1.0	-0.8	-0.6	-0.8	-0.2	-1.0	-1.0	-0.2	-0.8	-0.8	-1.0	-0.8	-0.2
Post-Benchmark	+2.4	+2.4	+1.4	+1.4	N/A	+1.6	N/A	<b>(+1.4)</b>	+2.4	N/A	+2.4	N/A	+2.8	+2.8	N/A
Soil Type C	0.0	-0.4	-0.4	-0.4	-0.4	-0.4	-0.4	<b>(-0.4)</b>	-0.4	-0.4	-0.4	-0.4	-0.4	-0.4	-0.4
Soil Type D	0.0	-0.8	-0.6	-0.6	-0.6	-0.6	-0.4	<b>(-0.6)</b>	-0.6	-0.4	-0.6	-0.6	-0.6	-0.6	-0.6
Soil Type E	0.0	-0.8	-1.2	-1.2	-1.0	-1.2	-0.8	<b>(-1.2)</b>	-0.8	-0.8	-0.4	-1.2	-0.4	-0.6	-0.8
FINAL SCORE, S															
COMMENTS: <u>Bangunan tersebut sebenarnya merupakan 2 bangunan yang di sejutakan.</u>															Detailed Evaluation Required YES <b>(NO)</b>

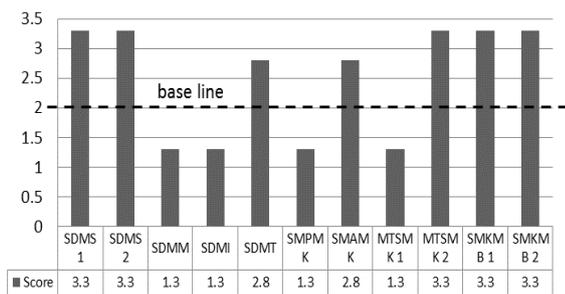
GAMBAR 12. Rekapitulasi skoring

Hasil skoring menggunakan RVS-FEMA-2002 secara keseluruhan ditampilkan dalam grafik pada Gambar 12. Dari grafik tersebut terlihat bahwa terdapat 7 bangunan memiliki skor di atas *base line* (2), sedangkan 4 gedung lainnya memiliki skor di bawah *base line*.

Hasil ini menunjukkan bahwa keempat gedung tersebut memiliki kerentanan dalam menghadapi gempa bumi, oleh karenanya perlu dilakukan analisis yang lebih detail seperti *strength evaluation* dengan bantuan *software* SAP2000, *Etabs*, atau *software* sejenis.
