Penilaian Kerentanan Bangunan Terhadap Gempa Bumi pada Gedung Perkuliahan Berlantai Tinggi di Yogyakarta

Muhammad Heri Zulfiar^a, Muhammad Irhab Indrastata Zai^{a*}

^a Program Studi Teknik Sipil, Fakultas Teknik, Universitas Muhammadiyah Yogyakarta

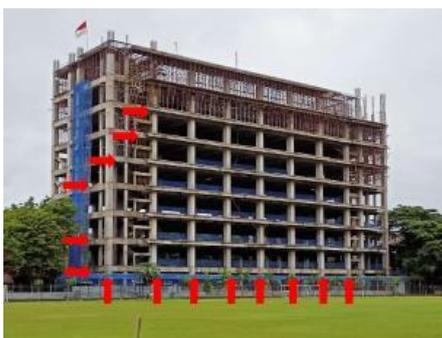
Gambar 5 SPM pada gedung RIC

Bangunan gedung RIC dibangun pada tahun 2020 dan memiliki 9 lantai, gedung RIC termasuk kedalam kategori C1 karena bangunan terbuat dari beton dengan rangka pemikul momen, dimana nilai *Basic Score*nya sebesar 1,5. Untuk bangunan dengan nilai tertinggi yaitu bangunan W1 (Rangka kayu dengan luas < 5000 ft²) dengan nilainya sebesar 3,6. Sitem rangka pemikul momen pada bangunan RIC dapat dilihat pada Gambar 5. dimana semua join dan komponen struktur seperti kolom dan baloknya bekerja sama dalam mendistribusikan gaya yang bekerja pada bangunan tersebut, dapat dilihat pula dari gambar bahwa gedung RIC terbuat dari beton

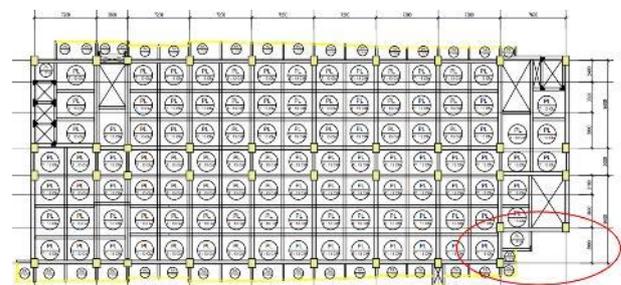
Gambar 6 Plan Irregularity pada gedung RIC

Berdasarkan denah balok yang dapat dilihat di Gambar 6, gedung RIC terdapat penyimpangan *plan irregularity*, dimana bangunan memiliki bentuk yang asimetris yang termasuk kedalam *L-Shape* yang mengakibatkan letak titik berat gedung tidak berada ditengah, sehingga efek torsi yang ditimbulkan akan besar apabila gedung menerima beban secara horizontal atau beban gempa. Nilai persentase dari penyimpangan *plan Irregularity* pada RIC adalah sebesar 1,6 % dimana penyimpangannya terhitung kecil, sehingga dapat diabaikan. Namun, pada penelitian ini tetap di masukkan sebagai *plan irregularity* pada formulir FEMA P-154.

Hasil penyimpangan pada tampak bentuk denah dan tampak 3D bangunan yang didapatkan, gedung RIC memiliki penyimpangan *Plan Irregularity* yang mana bentuk bangunan gedung tersebut tidak simetris, selain itu gedung RIC juga memiliki penyimpangan *Vertical Irregularity* yang mana penampakan dari hasil 3D bangunan tidak sama tingginya jika dilihat secara vertical. Penyimpangan *Plan Irregularity* dan *Vertical Irregularity* mengakibatkan nilai standar pada gedung berukuran, berdasarkan form RVS yang digunakan pengurangan nilai untuk *Plan Irregularity* sebesar -0,6 dan pengurangan nilai untuk *Vertical Irregularity* sebesar -0,5.

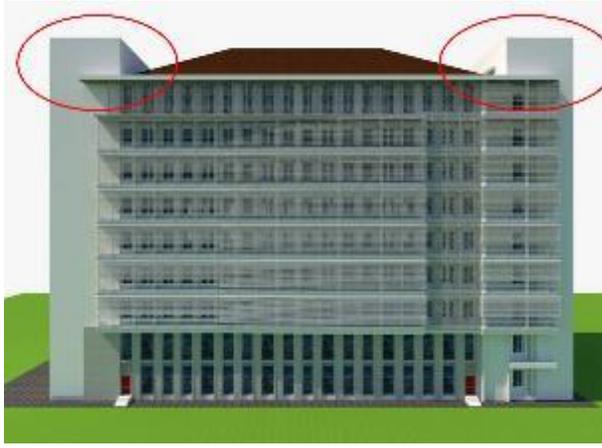
Gambar 7 Vertical Irregularity pada gedung RIC

Gedung RIC memiliki *vertical irregularity* dengan kondisi *split levels* yang termasuk kedalam *moderate vertical irregularity*, dimana pada bangunan tengah dan bangunan sampingnya memiliki ketidaksejajaran dalam ketinggiannya seperti yang dapat dilihat pada Gambar 7. persentase dari *vertical irregularity* pada gedung RIC sebesar 16,75 % dan termasuk kedalam *moderate vertical irregularity* karena tidak terlalu besar. Nilai dari *moderate vertical irregularity* sebesar -0,5 dimana nilai ini terletak di pertengahan pada formulir FEMA P-154.

Faizah dan Syamsi (2017), mengatakan bahwa kondisi *vertical irregularity* yang memiliki kerentanan terhadap bangunan dapat dihilangkan, tetapi jika kondisi *vertical irregularity* tidak dilakukan upaya agar hilang, maka bangunan wajib untuk dievaluasi secara detail dan merinci agar mengetahui kekuatan dari struktur bangunan aman terhadap gempa bumi yang akan datang atau dapat membahayakan bangunan.

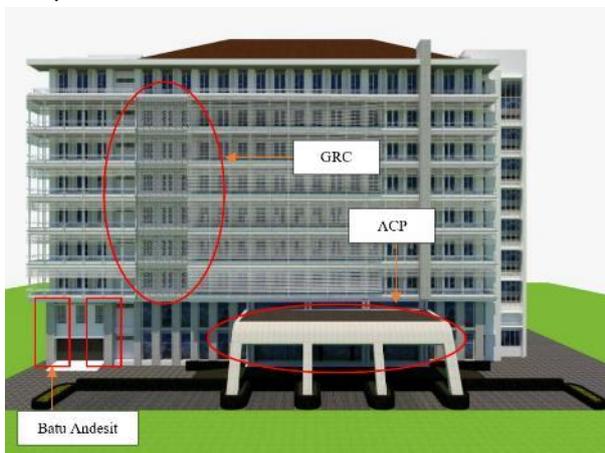
Gambar 8 Rencana GRC, ACP, dan batu andesit yang akan dipasang

Bangunan ini memiliki eksterior *falling hazard* berupa GRC, ACP, dan batu andesit yang akan dipasang nantinya setelah pengerjaan struktur selesai seperti pada gambar 8.
