Identifikasi Faktor Dominan Penyebab Kerentanan Bangunan Di Daerah Rawan Gempa, Provinsi Sumatera Barat

(Identifying of Dominant Factor Cause of Building Vulnerability in The Earthquake Prone Area, West Sumatra Province)

M. HERI ZULFIAR, RIZAL Z. TAMIN, KRISHNA S. PRIBADI, ISWANDI IMRAN

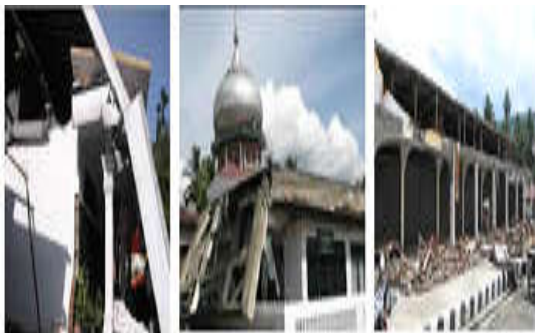
GAMBAR 3. Kerusakan bangunan akibat gempa tahun 2007

Secara umum kerusakan yang dialami kerusakan ringan meliputi retak-retak halus (<0,5 cm) pada plesteran dan dinding bangunan, kerusakan sedang yaitu retak besar (>0,5 cm) menyebar luas dibanyak tempat dan retak (< 10 mm) pada struktur kolom atau balok, dan kerusakan berat sebagian dinding pemikul beban terbelah dan runtuh. Kerusakan tersebut disebabkan karena lokasi tersebut berada di sekitar wilayah sesar, bentuk dan kualitas bangunan tidak memadai dan juga disebabkan oleh bangunan yang sudah tua. Kecamatan Batipuh, Kabupaten Tanah Datar, akibat gempa tak satupun rumah yang berdiri utuh.

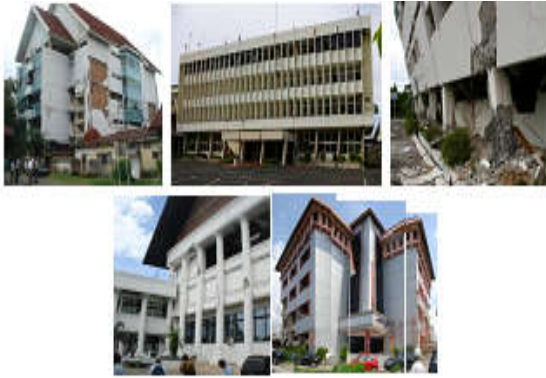
GAMBAR 4. Kerusakan bangunan akibat gempa tahun 2009

1. Kegagalan konstruksi terjadi akibat *soft story effect* dikarenakan kegagalan lentur dan geser kolom pada lantai 1.
2. Kerusakan konstruksi terjadi pada lantai di atasnya terutama diakibatkan oleh kurangnya kapasitas lentur kolom dalam menahan gaya lateral yang terjadi.

3. Kualitas material konstruksi kurang baik, ditandai rendahnya mutu beton, penggunaan besi polos sebagai tulangan utama, sambungan tulangan pada daerah momen maksimum, ukuran dan jarak besi sengkang tidak memadai, sengkang tidak terikat dengan benar.

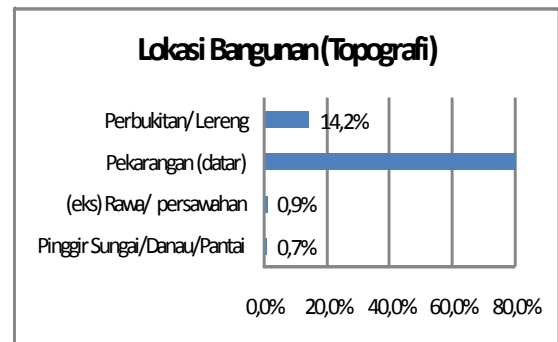
Di daerah perkotaan (topografi datar), dijumpai gedung bertingkat berstruktur rangka beton bertulang dengan pasangan bata untuk fasilitas umum dan komersil. Di pedesaan umumnya bangunan lantai 1 dengan dinding pasangan bata, semi permanen, dan kayu. Sebagian bangunan didirikan di daerah perbukitan (rawan penurunan dan lonsor).

GAMBAR 7. Pengamatan lokasi bangunan (Topografi) (sumber: hasil survey,2014)

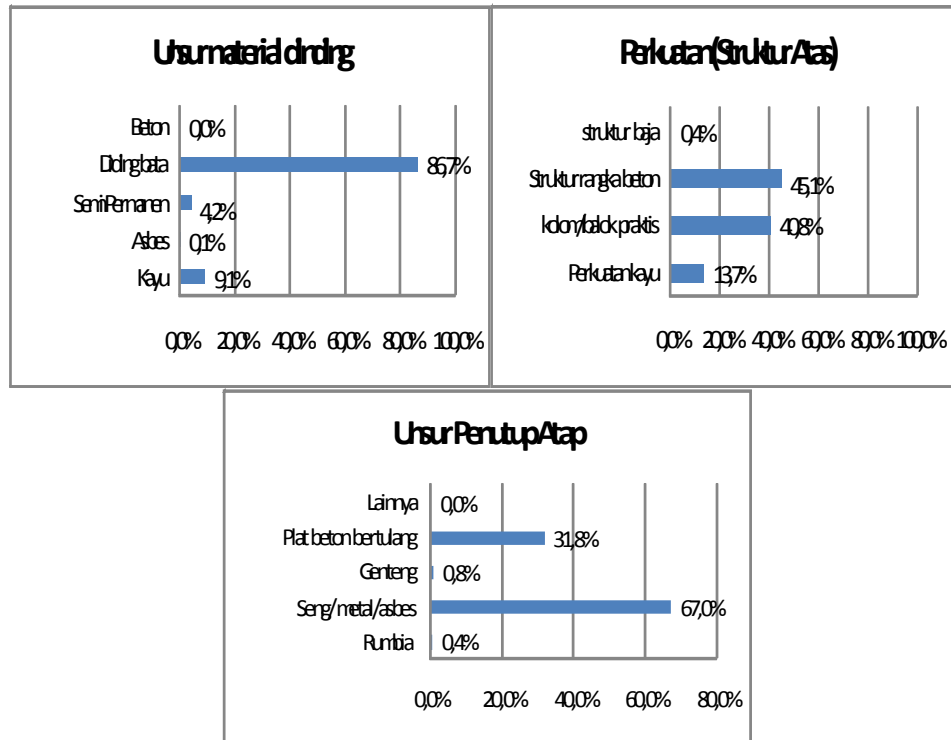
Karakteristik bangunan umumnya berupa pondasi menerus dangkal yang terbuat dari pasangan batu sungai bulat dengan mortar semen. Atap terdiri dari kuda-kuda kayu dengan penutup rumbia, seng, asbes, atau genting. Atap pelana dan perisai merupakan jenis struktur atap yang umum dijumpai. Beberapa bangunan modern yang didirikan lima tahun terakhir menggunakan kuda-kuda baja ringan. Dinding tombak layar (gunungan) dari kayu lebih umum dijumpai dibanding tombak layar dari pasangan bata. Ditinjau dari bentuk, konfigurasi horizontal 9,4 % kurang sesuai, konfigurasi vertikal 1,7 % kurang sesuai, dan adanya bukaan dinding 49,5% dapat memperlemah struktur.

GAMBAR 8. Pengamatan karakteristik bangunan

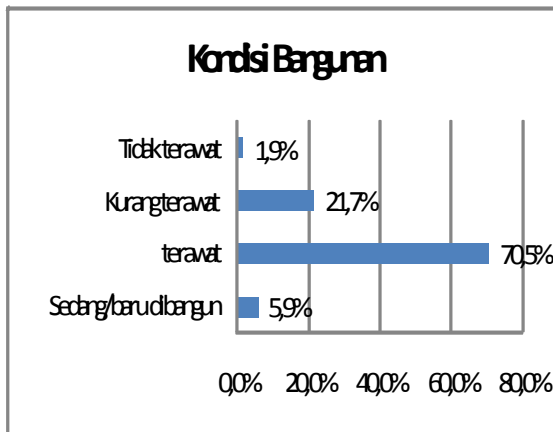
GAMBAR 9. Pengamatan kondisi bangunan

Kondisi bangunan di Provinsi Sumatera Barat, sebagian kecil bangunan tidak terawat, misalnya; bangunan dibiarkan tidak selesai pembangunan (misalnya dinding tidak diplester atau belum beratap) mengakibatkan pelapukan dan kerusakan, bangunan dibiarkan kosong (tidak berpenghuni) cukup lama yang mengakibatkan kerusakan. Bangunan kurang terawat, misalnya unsur bangunan dibiarkan rusak (tidak diganti baru), tidak dipelihara secara rutin misalnya dicat untuk mempertahankan kinerja bangunan lebih baik dan lama.
