## **Audit Keselamatan Jalan pada Jalan Yogyakarta-Purworejo KM 35-40, Kulon Progo, Yogyakarta**

(Road Safety Audit in Yogyakarta-Purworejo Road KM. 35-40, Kulon Progo, Yogyakarta)

WAHYU WIDODO, HARDIANTO R. MAYUNA

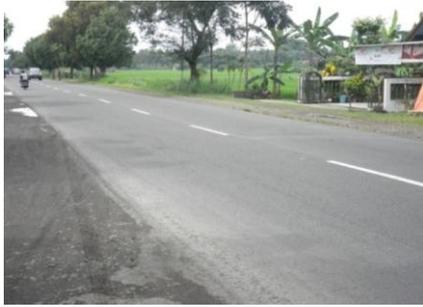
(a) Kondisi Umum Badan Jalan Yogyakarta-Purworejo

Jalan Yogyakarta-Purworejo km 35-40 memiliki 2 jalur dan 2 lajur. Berdasarkan Peraturan Pemerintah RI Nomor 34 Tahun 2006, untuk tipe jalan Arteri Primer lebar badan jalan minimum adalah 11 m, dan lebar badan jalan maksimum adalah 18,5 m. Jalan Yogyakarta-Purworejo km 35-40 memiliki lebar badan jalan 11-12 meter, sedangkan pada km 37,5 dan 38,5 mengalami penyempitan bahu jalan hingga 1 m, sehingga memungkinkan terjadinya kecelakaan karena ruang gerak kendaraan terbatas dimana daerah tersebut adalah daerah pusat kota Kecamatan Temon.

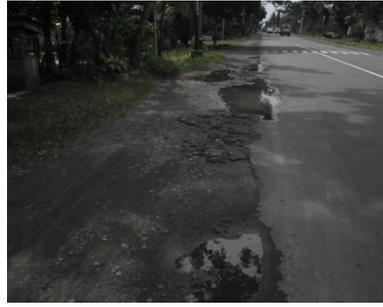
(b) Keadaan Bahu Jalan yang Rusak

Bahu jalan juga banyak digunakan sebagai tempat berjualan bensin, tempat parkir kendaraan dan tempat pamflet-pamflet kios, sehingga dapat mengganggu arus kendaraan bermotor.

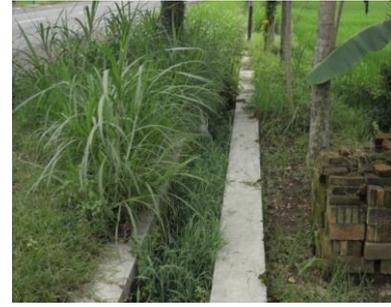
(c) Drainasi yang Tidak Terawat

Dari hasil pengamatan ditemukan banyak saluran drainasi yang tidak terawat, sehingga menimbulkan genangan air jika musim hujan datang. Disamping itu masih

banyaknya tanaman yang tumbuh di saluran drainasi tersebut.

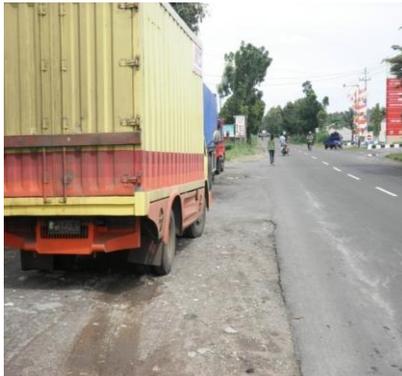
(d) Kendaraan Parkir di Bahu Jalan

Dalam pengamatan ditemui banyak sekali yang menjadikan badan jalan sebagai tempat parkir sehingga dapat mengganggu arus lalu lintas dan mengganggu pengguna jalan lainnya.

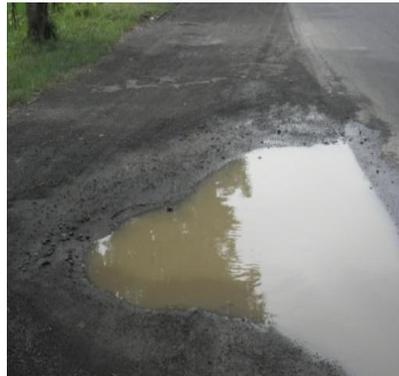
(e) Genangan Air Pada Bahu Jalan

- n. Genangan air  
Berdasarkan dari pengamatan di lokasi sering terjadi banjir di musim penghujan pada km 35,4; 36,7; 38,2 dan 39,5 dikarenakan elevasi bahu jalan yang tidak baik, drainase yang rusak serta kurangnya perbaikan pada kurun waktu tertentu, sehingga air tidak dapat mengalir.

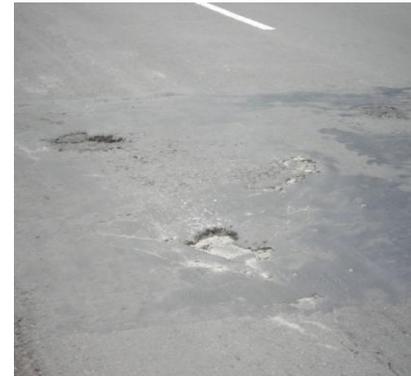
(f) Kondisi Permukaan Jalan km 36,6

- p. Permukaan Jalan  
Dari hasil temuan yang didapat masih banyak terdapat permukaan kondisi jalan yang berlubang, khususnya pada km 36,6 dan 37 yang masih harus diperbaiki. Kondisi ini sangat mempengaruhi faktor terjadinya kecelakaan.
