## Perbandingan Fasilitas Penunjang Kesiapsiagaan SD, SMP, dan SMA Terhadap Bencana Gempa Di Kota Yogyakarta

(Comparison of Support Facilities for Elementary, Middle, and High School Preparedness for Earthquake Disaster in Yogyakarta City)

FAJAR KABISATYO TRI NUGROHO

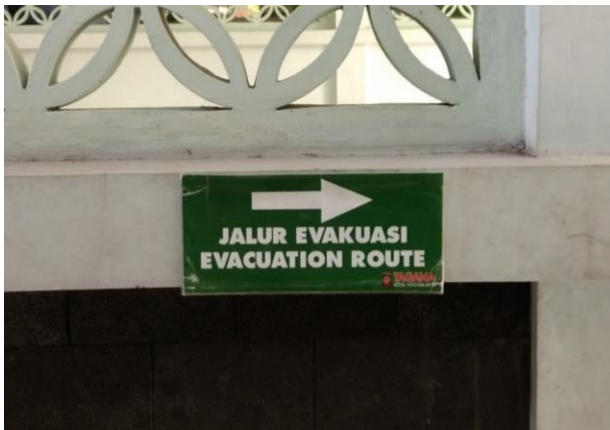
GAMBAR 1. Rambu jalur evakuasi

Gambar 1 menunjukkan adanya rambu jalur evakuasi yang sesuai dengan peraturan yang berbunyi: Sarana jalur evakuasi harus dilengkapi dengan tanda arah yang mudah dibaca dan jelas (PP No. 36 2005).

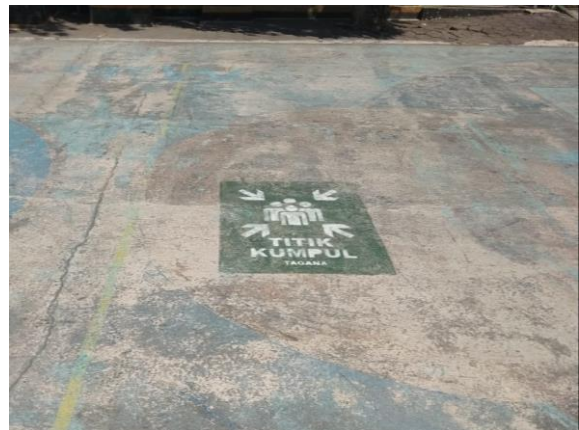
GAMBAR 2. Tanda tempat titik kumpul jalur evakuasi

Gambar 2 menunjukkan adanya titik kumpul evakuasi yang sesuai dengan peraturan yang berbunyi: Titik kumpul/*assembly point* adalah suatu tempat yang aman di dalam bangunan gedung, seperti:

- yang tidak ada ancaman api.
- dari sana penghuni bisa secara aman berhambur setelah menyelamatkan diri dari keadaan darurat menuju jalan atau ruang terbuka, (PERMEN PU NO. 26 2008)

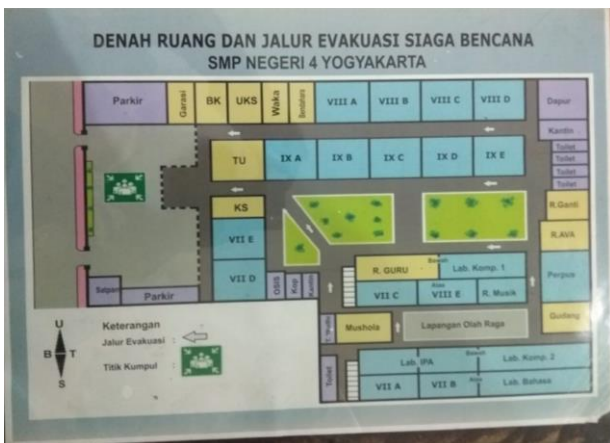
GAMBAR 3. Peta jalur evakuasi

Gambar 3 menunjukkan adanya jalur peta evakuasi yang sesuai peraturan yang berbunyi: Sarana jalur evakuasi harus dilengkapi dengan

tanda arah yang mudah dibaca dan jelas (PP No. 36 2005)

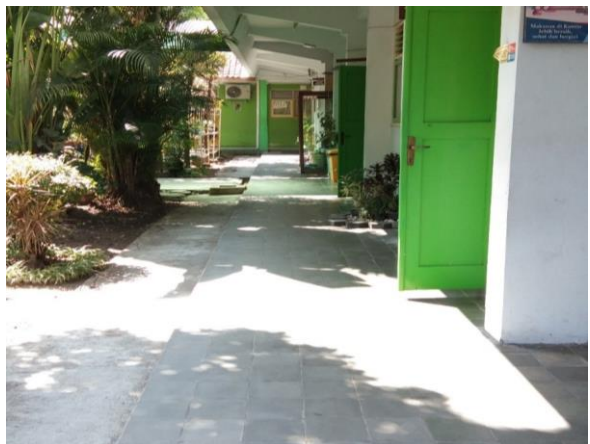
GAMBAR 4. Lorong sekolah untuk jalur evakuasi

Gambar 4 menunjukkan adanya lorong sekolah yang bisa berfungsi sebagai jalur evakuasi pada saat terjadi bencana. Sesuai dengan peraturan yang berbunyi:

- Lebar koridor bersih minimum 1,80 m;
- Jarak setiap titik dalam koridor ke pintu darurat atau arah keluar yang terdekat tidak boleh lebih dari 25 m;
- Koridor harus dilengkapi dengan tanda-tanda penunjuk yang menunjukkan arah ke pintu darurat atau arah keluar;
- Panjang gang buntu maksimum 15 m apabila dilengkapi dengan sprinkler dan 9 m tanpa sprinkler. (PERMEN PU NO. 45/PRT/M/2007)
