## Analisis Korosi pada Sambungan *Double Nipple* Pompa *Submersible* di Universitas Muhammadiyah Yogyakarta

( The Analysis of Corrosion on the Double Nipple Connection of Submersible Pump  
at Universitas Muhammadiyah Yogyakarta)

BAMBANG RIYANTA, M. AL ATHTHAR

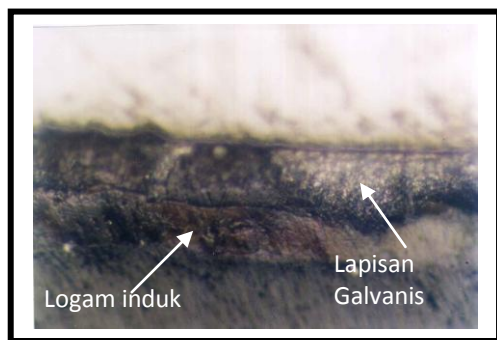
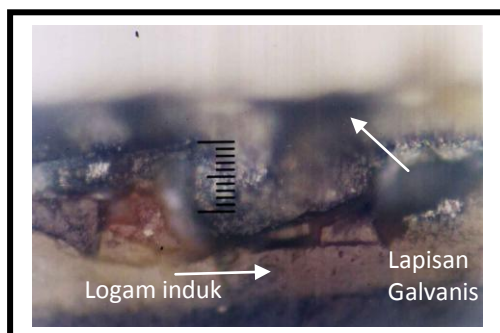
GAMBAR 3. Struktur mikro penampang *nipple* (perbesaran 200 X)

GAMBAR 4. struktur mikro penampang *nipple* (perbesaran 500 X)

Dengan melihat struktur mikro yang terdapat dalam foto mikro tersebut bisa diketahui bahwa *nipple* mempunyai lapisan galvanis

pada permukaannya. Hal ini terlihat sebagai lapisan yang berada di atas logam induk. Dari struktur permukaan yang berlapis bisa disimpulkan bahwa proses yang digunakan dalam proses galvanisasi adalah proses *hot-dip*. Dalam proses ini logam yang akan digalvanisasi dicelup ke dalam logam Zn (seng) yang meleleh. Dari hasil pengujian struktur mikro dapat diketahui ketebalan lapisan galvanis *nipple* adalah sebesar 0,08108 mm.

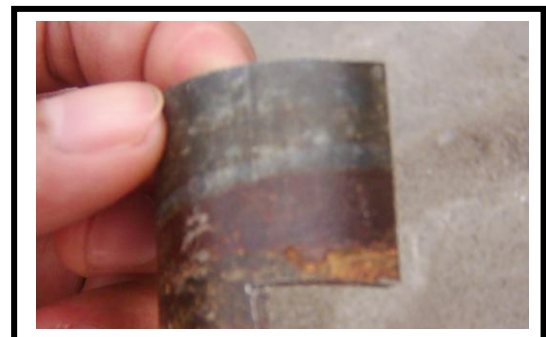
Dari hasil pengamatan di lapangan yang dilakukan, diperoleh informasi bahwa korosi yang terjadi di permukaan *nipple* tidak menyeluruh, tetapi hanya pada bagian-bagian tertentu saja. Korosi yang timbul berupa keropeng pada permukaan *nipple* dengan ukuran dan bentuk yang bervariasi. Melihat bentuk korosi yang terjadi pada permukaan luar, maka korosi yang terjadi adalah jenis korosi lokal. Bentuk korosi yang terjadi pada *nipple* terlihat pada Gambar 5. Korosi yang terjadi pada permukaan dalam juga tidak menyeluruh, dapat dilihat pada Gambar 6.

GAMBAR 5. Bentuk korosi pada permukaan luar *nipple*

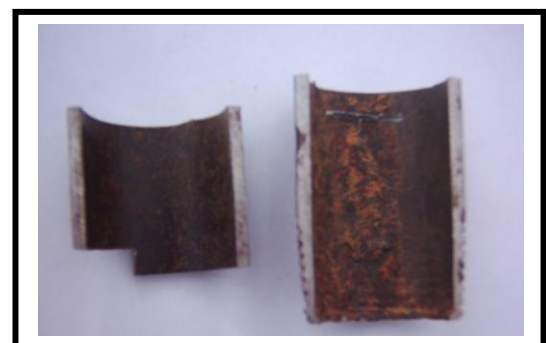
GAMBAR 6. Bentuk korosi pada permukaan dalam *nipple*

orosi hanya terjadi pada salah satu sisi saja, sedangkan sisi yang lain tidak mengalami korosi. Hal ini disebabkan oleh air yang tersisa dalam *nipple*. Air tersebut menggenang di dalam *nipple*, kemudian mekanisme korosi aerasi diferensial terjadi. Korosi aerasi diferensial pada awalnya berupa reaksi korosi biasa, yaitu reaksi oksidasi pada logam. Dalam hal ini Zn teroksidasi membentuk  $Zn^{2+}$ . Selain di permukaan, korosi juga terjadi pada bagian ulir dari *nipple*. Korosi yang terjadi pada ulir adalah korosi celah, karena antara ulir *nipple* dan ulir *elbow* timbul celah. Walaupun telah diberi semacam sekat, air tetap masuk pada daerah celah yang sempit tersebut. Karena celah sangat sempit, maka tidak memungkinkan terjadinya aliran air, sehingga di daerah celah terjadi kekurangan oksigen, dan mekanisme korosi celahpun terjadi.

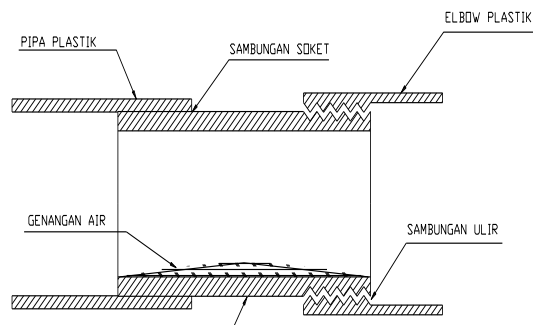
GAMBAR 7. Celah antara *nipple* dengan *elbow*

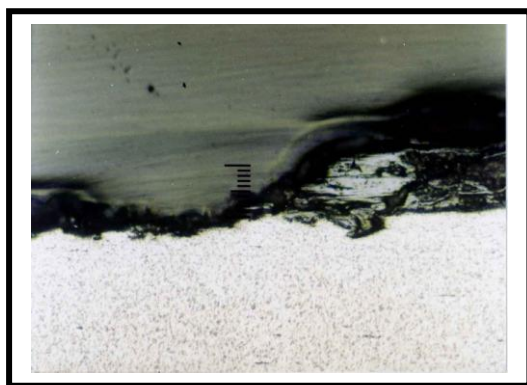
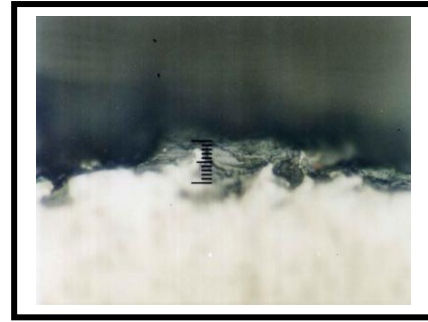
GAMBAR 8. Struktur mikrokorosi dinding luar *nipple* (perbesaran 200 X)

GAMBAR 9. Struktur mikro korosi dinding dalam *nipple* (perbesaran 200 X)

Gambar 8 dan 9 adalah bentuk struktur mikro korosi pada penampang melintang *nipple*. Dalam gambar tersebut terlihat bahwa pada bagian yang terkorosi lapisan galvanisnya mengalami kerusakan. Bahkan pada bagian tertentu serangan korosi telah mencapai logam induk *nipple*. Hal ini berawal dari serangan korosi pada permukaan *nipple*, yang kemudian berlanjut mengkonsumsi lapisan galvanis. Korosi pada permukaan galvanis dipicu oleh ion Cl. Walaupun sedikit ion Cl mampu memicu korosi pada permukaan *nipple*. Ketika lapisan galvanis pada bagian yang terkorosi telah habis, maka korosi yang terjadi selanjutnya adalah korosi dwi logam atau korosi galvanik. Hal ini terjadi karena logam pada lapisan galvanis *nipple* (Zn) mempunyai harga potensial korosi yang lebih negatif daripada baja. Sehingga apabila seng (Zn) dan baja disambung, maka seng akan bersifat anodik terhadap baja atau seng akan terkorosi. Jika lapisan galvanis terkorosi, maka permukaan logam tidak terlindungi lagi. Hal ini bisa membuat logam mengalami korosi lebih lanjut. Hal ini bisa memicu terjadinya korosi sumuran, karena produk korosi yang mengendap pada permukaan logam menghalangi difusi oksigen.

Dari hasil uji struktur mikro bisa diketahui kedalaman korosi yang terjadi pada *nipple* adalah sebesar 0,14 mm. Jika tebal pipa rata-rata adalah 2,7 mm, maka persentase kedalaman korosi adalah sebesar 5,1%.
