Analisis Cacat Las *Incomplete Fusion* Dan Retak Memanjang Pada *Waterwall Tube* Boiler PLTU Paiton Unit 1

(Weld defect analysis: Incomplete fusion and longitudinal crack of Waterwall Tube Boiler of PLTU Paiton Unit 1)

SAHLAN

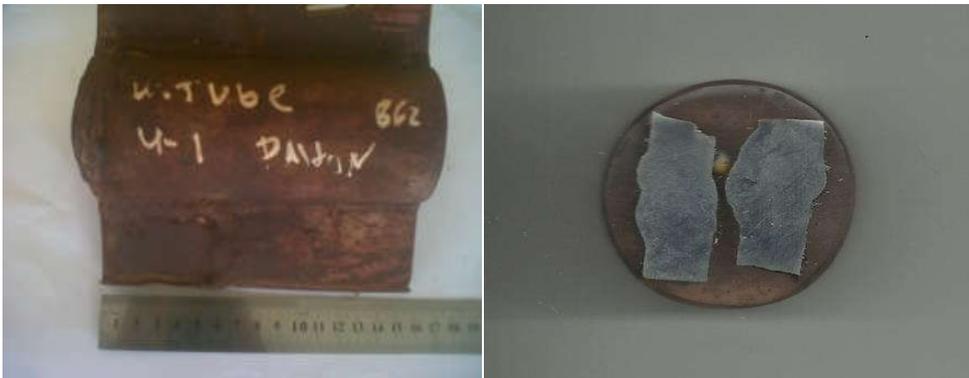
GAMBAR 7. (a) Sampel kegagalan pengelasan, (b) Mounting sampel potongan melintang

(*header*) air, teramati adanya kegagalan pengelasan. Kegagalan pengelasan tersebut berupa celung/kawah lasan yang cukup dalam diperbatasan antara daerah lasan dan *base material*. Memperbaiki dengan menambah penumpukan barisan las di atasnya tidak dimungkinkan. Untuk itu diambil keputusan dipotong dan dianalisis di laboratorium untuk menentukan sebab-sebab kegagalan pengelasan. Apabila kegagalan pengelasan ini tidak ditindak lanjuti dan dibiarkan *boiler* tetap beroperasi, maka dalam kurun waktu tertentu, *waterwall tube* pada boiler yang mengalami *incomplete fusion*, yang bekerja pada tekanan air dan suhu tungku yang tinggi, dapat berdampak pada keselamatan dan keamanan operasional boiler yaitu terjadi kebocoran atau semburan air pada daerah tungku, dan boiler mengalami kegagalan operasional total (*trip*).

Bahan penelitian untuk sampel di laboratorium diambil dari hasil pengelasan *waterwall tube* baris ketiga pada elevasi 860 mm dari pipa penampung air (*water header pipe*) (Gambar 7a). Daerah yang terjadi kegagalan pengelasan di potong dalam bentuk *mounting* sampel (Gambar 7b). Ada dua macam bilah sampel,

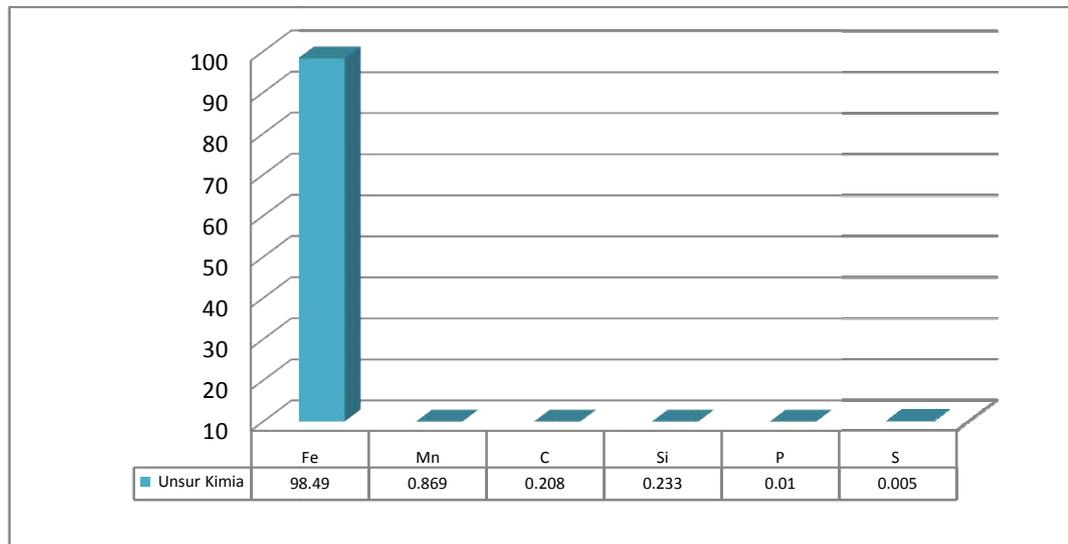
GAMBAR 8. Grafik Komposisi Kimia Material Uji

Unsur-unsur kimia utama yang terkandung dalam material yang dipakai untuk *waterwall tube boiler* adalah sebagai berikut : Carbon (C),Mangan(Mn) ,Fosfor (P),Sulfur (S), Silikon (Si), Ferrous (Fe).Gambar 8 adalah hasil analisis kimia dari laboratorium, dan Tabel 1 adalah merupakan komposisi kimia standar material Material ASTM SA 178D.

Berdasarkan dari hasil analisis kimia, Gambar 8,komposisi sampel material *waterwall tube boiler* secara komparatif mendekati atau setara dengan standar ASTM SA 178 D, Tabel 1. Hasil analisis kimia di laboratorium bila dibandingkan dengan bahan standar ASTM SA 178 Ddidapatkan hubungan sebagai berikut:

- Carbon (C) sebesar 0,208%, sedangkan yang dibolehkan menurut standarisasi ASTM adalah sebesar $\leq 0.27\%$. Ini sudah cukup mendekati dengan batas normalnya, dan dapat diketahui bahwa sampel material sudah memiliki keuletan yang baik dan kekuatan yang *sedang*.
- Mangan (Mn) sebesar 0,869% ,sedangkan yang dibolehkan menurut standarisasi ASTM adalah sebesar 1% - 1,5%, unsur ini

Dari hasil komparasi komposisi kimia tersebut diatas, terlihat tidak terjadi pengendapan (presipitasi) unsur-unsur yang dapat menyebabkan perubahan sifat mekanisnya.

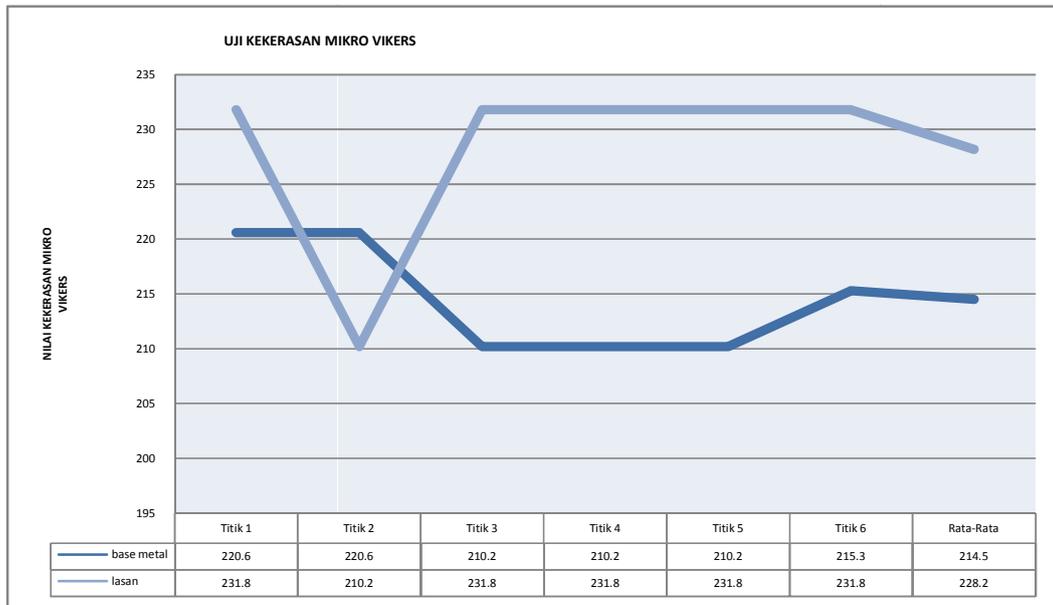
GAMBAR 9. Grafik uji kekerasan pada tiap titik

Pengujian ini dilakukan pada daerah HAZ sebanyak 2 tempat dengan 6 titik pada permukaan samping sampel *waterwall tube* (lihat lampiran 2), kemudian nilai kekerasan dirata-ratakan. Hasil pengujian dapat dilihat pada Gambar 9 terlihat jelas perbedaan angka (angka-angka bila dicetak tidak terbaca dengan jelas) yang sangat signifikan yaitu dari titik 1 – 6 yang akan mempengaruhi pemakaiannya.

Dengan nilai kekerasan rata-rata 214 HV sampai dengan 228 HV pada daerah uji kekerasannya menunjukkan bahwa pada daerah tersebut telah terjadi perubahan sifat mekanis dari ulet (*ductile*) menjadi keras/getas (*brittle*), Kekerasan bahan induk adalah 110 HV (Standar ASTM Material SA178 D tahun 2008). Sambungan las pada *waterwall tube*

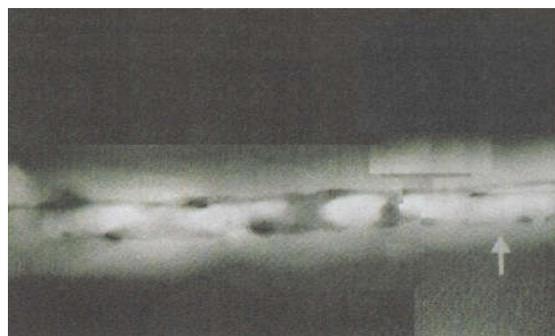
Dari hasil imagi radiografi, Gambar 10, tampak jelas teramati cacat-cacat pengelasan akibat *incomplete fusion* pada *waterwall tube* dalam bentuk cacat-cacat internal maupun dalam bentuk cacat akar (*root defects*), dengan titik hitam merupakan cacat akar dan yang warna kelabu ditengah merupakan cacat-cacat internal. Gambar 11 merupakan hasil foto metalurgrafimenggunakan mikroskop optik dengan perbesaran 100X, pada daerah kegagalan pengelasan *incomplete fusion*. Terlihat disini, pada daerah perbatasan antara daerah lasan dan *base material*-nya atau daerah HAZ. Ada dua peristiwa kegagalan disini, pertama adanya kawah lasan (*incomplete fusion*) dan daerah retakan lasan yang sangat dalam yang cenderung membentuk pulau-pulau fusi (*the Fusion Islands*). Sehingga akibat kegagalan pengelasan ini maka dinyatakan cacat atau gagal (*the process invalidation*) atau dengan kata lain *waterwall tube* baris 3 elevasi 860 mm gagal tidak bisa terpakai dan harus diganti. Bila diperbaiki dengan menindih dengan pengelasan diatasnya jelas tidak bisa dilakukan.

GAMBAR 10. Imagi radiografi cacat las incomplete fusion pada waterwall tube

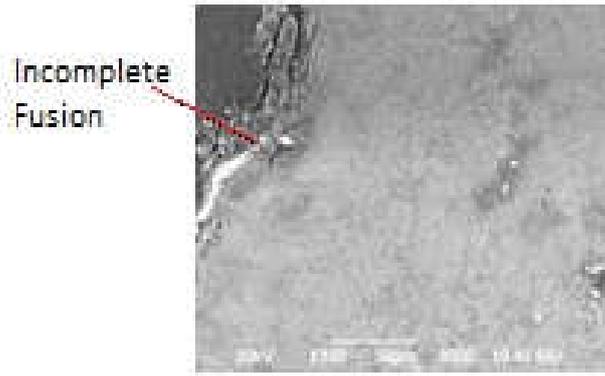
Dari hasil analisis di laboratorium material, dengan pengamatan mikroskop optik perbesaran 100X, tidak hanya *incomplete fusion* saja yang terjadi, namun juga retak pada daerah isian las (*filler*)-nya pada arah memanjang (*longitudinal crack*). *Incomplete fusion* maupun retak longitudinal pengelasan diamati lebih jauh dengan mikroskop dengan perbesaran 1000X, maka teramati secara molekular kerusakan yang terjadi akibat fusi molekularnya tidak homogen serta tidak ada keseimbangan perpindahan energi/panas antar batas butiran (*molecular*), sehingga membentuk struktur fraktur yang getas (*brittle fractures*). Dengan demikian dari hasil komisioning ini, kasus kegagalan pengelasan *waterwall tube* PLTU Paiton Unit 1 dimasukkan di lembar berita kasus kegagalan.

GAMBAR 11. Cacat incomplete fusion dan Crack (100X)

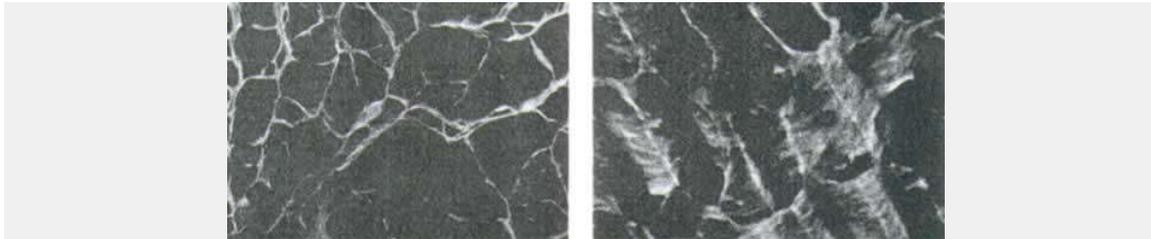
GAMBAR 12. Fraktur Getas pada daerah HAZ

Analisis mikro dengan pembesaran 1000X pada daerah HAZ bertujuan untuk mengamati bentuk transisi struktur mikronya. Gambar 12 menunjukkan suatu bentuk transisi struktur mikro berubah menjadi fraktur getas (Brittle fractures). Pada transisi fasa fraktur getas, retak menyebar sangat cepat, dengan sedikit atau tanpa aliran plastis, dan bersifat sangat tidak stabil, dengan pengendapan retak terjadi tanpa adanya peningkatan di dalamnya dan melawan tegangan yang terjadi. Ini terjadi didalam daerah tegangan HAZ, didalam logam

Fraktur getas yang terjadi pada daerah HAZ, permukaan fraktur membentuk serpihan-serpihan bidang rata dan tegak lurus terhadap

arah tegangan dalam. Maka kegagalan pengelasan pada *waterwall tube* terjadi lebih disebabkan oleh perpecahansaat terjadi transisi fasa dari cair ke padat, dan pada setiap butiran fraktur membentuk serpihan-serpihan datar rata dan orientasi masing-masingnya, satu terhadap yang lain akan berbeda, berwarna cerah, dan kristal-kristal membentuk permukaan serpihan.

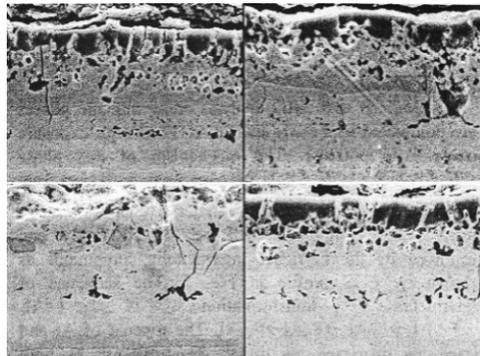
GAMBAR 13. Mikrografi potongan melintang daerah incomplete fusion dari beberapa posisi

Gambar 13 merupakan hasil mikrografi pada potongan melintang daerah kegagalan pengelasan *incomplete fusion waterwall tube*. Gambar diambil dari beberapa posisi potongan. Teramati bahwa pada daerah lapisan atas menunjukkan struktur yang tumpang tindih yang tidak beraturan, terutama pada lapisan yang paling atas/luar. Masuk lebih dalam menunjukkan banyak daerah kosong (berpori-pori) dan banyak impuritas endapan grafit dan ferit. Cacat ini dapat disebabkan oleh kesalahan penggunaan besar arus, kecepatan pengelasan, *incorrect electrode manipulation*, maupun kesalahan pengelasan.

Banyaknya impuritas endapan grafit dan ferit yang membentuk kawah atau situ. Kawah panas ini biasanya terjadi pada waktu logam mendingin setelah pembekuan dan terjadi karena adanya tegangan yang timbul.
