ANALISA KOROSI ATAP ALUMINIUM TIPE KULIT JERUK TEBAL 0,8 mm

Bambang Riyanta & Ade Rahmatullah

Teknik Mesin FT Universitas Muhammadiyah Yogyakarta
Jl. Lingkar Barat, Tamantirto, Bantul, Yogyakarta 55183 Telp.0274-387656

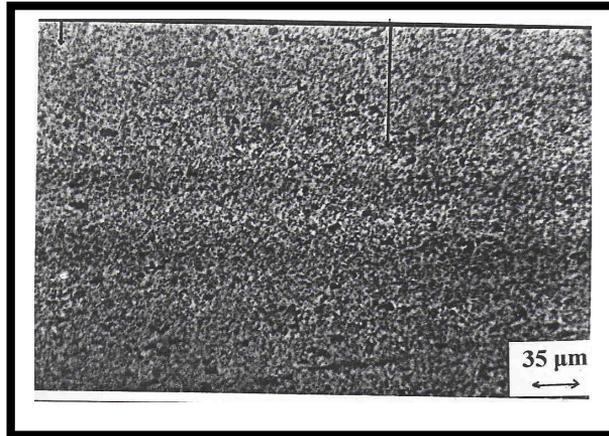
Gambar 3. Struktur mikro logam dasar plat aluminium

Dari Gambar 3. dari pembesaran 280 x dapat diketahui bintik-bintik hitam menunjukkan impuritis atau unsur-unsur paduan yang terdapat dalam logam aluminium.

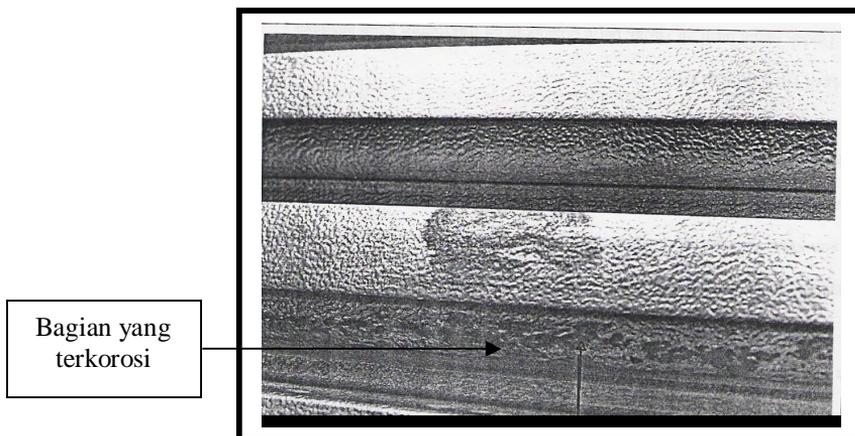
Gambar 4. Foto visual pandangan dekat

Dari Gambar 4. dapat diketahui bahwa warna produk korosi yang membentuk bercak-bercak adalah dari putih keabu-abuan hingga abu-abu kehitaman. Pada umumnya, lokasi terjadinya korosi ada di bagian pinggir dari lembaran pelat aluminium.

Pada pengamatan yang lebih seksama pada lembaran pelat, ditemukan adanya daerah yang bebas korosi. Daerah bebas korosi tersebut terletak pada profil lekukan ke tiga dan ke empat. Diduga koil atau gulungan pelat aluminium yang dibungkus plastik tersebut selanjutnya terendam banjir pada bulan November sampai Desember tahun 2001 karena banjir. Hal tersebut diperkuat dengan fakta bahwa PT. Alka Jaya yang memproduksi pelat gelombang aluminium berlokasi di daerah banjir. Ditinjau dari warna produk korosi, yang berwarna dari putih keabu-abuan hingga abu-abu kehitaman menunjukkan senyawa aluminium oksida (Pourbaix, 1994)

Dengan ditemukan daerah bebas korosi pada profil lekukan ketiga dan keempat di atas, menunjukkan bahwa air yang merendam gulungan koil pelat aluminium tidak sempurna. Ketidak sempurnaan tersebut bisa terjadi karena ada jebakan udara di sela-sela pelat yang tidak bisa keluar, sehingga udara tersebut berfungsi sebagai penghalang.

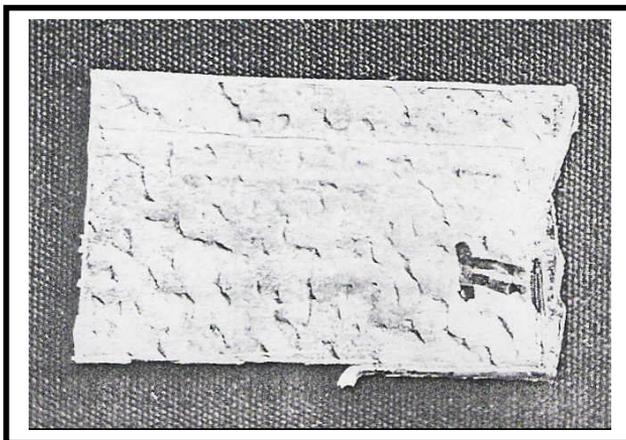
Gambar 5. Jejak rol yang melintas diatas produk korosi

Dari hasil pengamatan foto pada Gambar 5. dapat dilihat dengan jelas bahwa produk korosi yang tergores lurus secara kuat dan posisinya terdapat di bawah lintasan rol. Hal tersebut menunjukkan bahwa proses korosi sangat dimungkinkan terjadi sebelum proses pengerolan dari lembaran pelat polos menjadi pelat

bergelombang. Fakta tersebut memperkuat dugaan bahwa proses korosi pada pelat tidak berlangsung pada saat pengiriman dari Jakarta ke Bandar Lampung.

Berdasarkan pengamatan visual dan uji fraktografi, proses korosi terjadi sebelum pelat mengalami pengerolan untuk membentuk pelat gelombang. Hal ini ditunjukkan dengan adanya jejak rol yang menekan (menindas) produksi korosi.

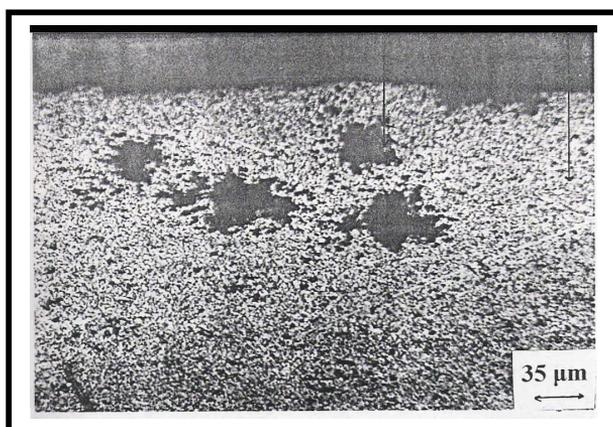
Gambar 6. Foto penampang melintang

Dengan mengacu pada hasil foto struktur makro pada Gambar 7, dapat diperkirakan bahwa serangan korosi telah melintasi jarak 4,0 cm dalam foto, yang berarti korosi tersebut telah merambat sejauh 0,14286 mm ke pusat logam dasar . Dari data-data tersebut menunjukkan bahwa pelat aluminium telah mengalami kerusakan sebesar 17,86 % dari ketebalan pelat 0.8 mm.

Berdasarkan pada hasil penemuan kedalaman korosi sumur yang telah mencapai 0,14286 mm ke pusat logam dasar tersebut, dapat diperkirakan bahwa waktu proses korosi membutuhkan waktu yang sangat lama. Waktu proses korosi dua atau tiga bulan dalam lingkungan yang korosif dapat membentuk kedalaman korosi sumur.

Mengacu pada hasil pengukuran jarak rambatan korosi sumur yang telah mencapai jarak 0,14286 mm atau telah merusak pelat setebal 17,86% maka waktu yang dibutuhkan sangat lama, tidak mungkin terjadi dalam kurun waktu satu bulan. Hal ini didukung fakta bahwa sifat logam aluminium sangat stabil dan tidak mudah terkorosi, sehingga dalam keadaan sehari-hari logam aluminium terpilih untuk bahan kaleng makanan dan minuman.

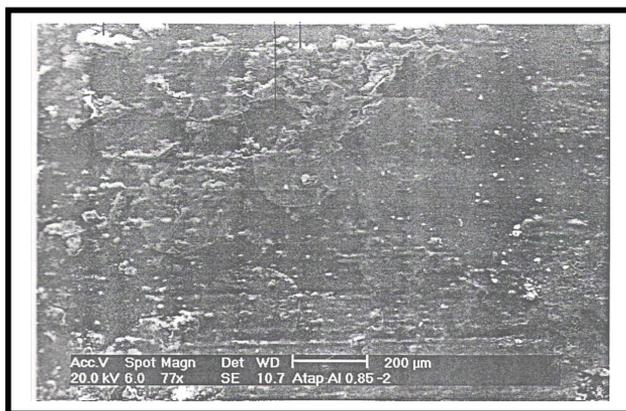
Gambar 7. Foto BSE (Back Scatteret Electron) produk korosi yang tebal

Dari obyek endapan produk korosi yang relatif tebal pada Gambar 7 dan Gambar 8, mengandung unsur-unsur korosif dari O₂ (oksigen) sebanyak 62,51% berat, unsur S (sulfur) sebanyak 0,09% berat dan unsur Cl (klorida) sebanyak 0,09% berat. Dari fakta tersebut, argumen adanya unsur Cl sebanyak 0.09 % berat dapat diartikan berasal dari air laut, tetapi jumlahnya sangat sedikit. Di pihak lain, juga diketemukan adanya unsur sulfur dengan jumlah 0,09 % berat. Adanya unsur sulfur sangat kecil kemungkinannya berasal dari air laut, tetapi dapat dipastikan berasal dari metabolisme dari organisme yang merubah unsur sulfur menjadi senyawa sulfat. Pada umumnya perombakan sampah rumah tangga dapat menghasilkan senyawa sulfur.

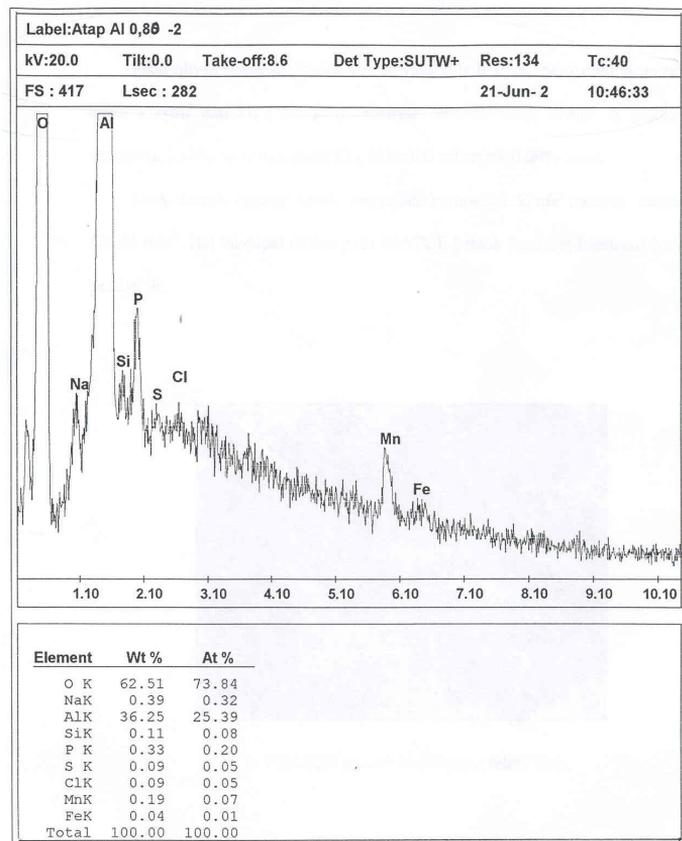
Gambar 8. Grafik EDAX ZAF produk korosi yang relatif tebal

Apabila dibandingkan dengan hasil analisa pada Gambar 8 dan 10 maka jumlah unsur klorida dan sulfur hampir mempunyai jumlah yang sama, yaitu sekitar 0,09 % berat. Dipihak lain oksigen sangat berbeda antara diendapan tebal dengan diendapan tipis yaitu 62,51 % berat pada produk korosi tebal yang menunjukkan aluminium turun dan oksida naik ,sedangkan pada produk korosi yang tipis. oksigen 36,68% berat ini membuktikan korosi yang sangat parah berada didaerah endapan yang tebal.

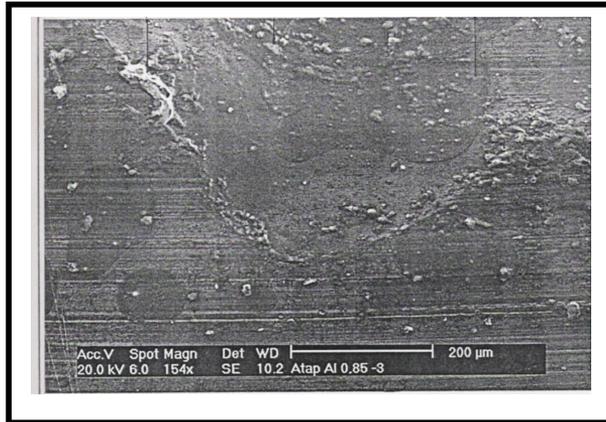
Gambar 9. Foto BSE produk korosi yang relative tipis

Dari Gambar 9. dengan luas daerah amatan untuk pengujian komposisi kimia tersebut adalah $1,6365 \text{ mm}^2$. Dari Gambar 9, dapat dipelajari bahwa hampir separuh luas foto merupakan permukaan pelat yang bebas korosi. Dari Gambar tersebut terlihat juga embrio korosi sumuran yang berbentuk bulat.

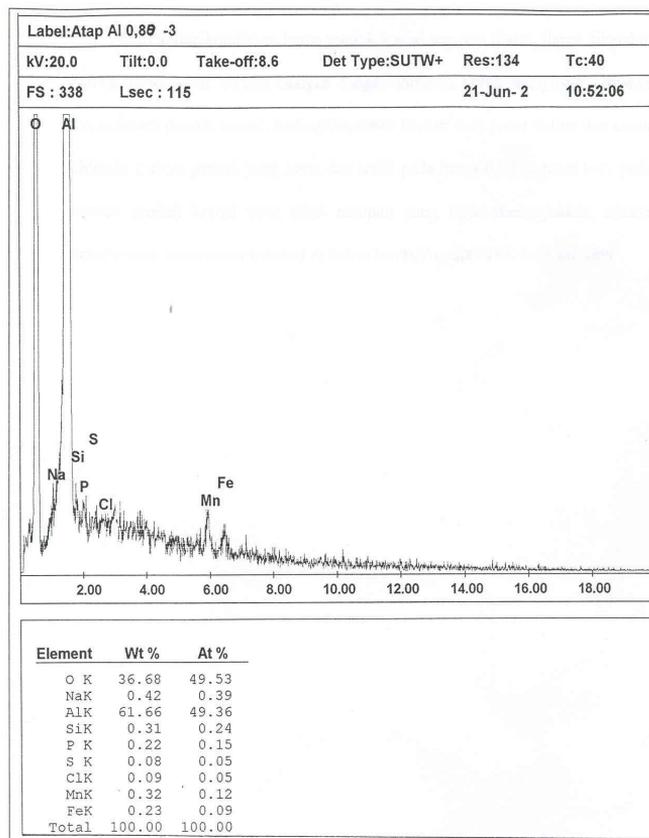
Gambar 10. Grafik EDAX ZAF produk korosi yang relatif tipis

Hasil analisa unsur-unsur penyusun produk korosi pada Gambar 10 dengan alat EDAX dapat dihasilkan data-data seperti pada Gambar 10. Dari Gambar 10. Dapat diketahui bahwa dengan obyek endapan produk korosi yang relatif tipis, mengandung unsur-unsur korosif dari O_2 (oksigen) sebanyak 36,68% berat, unsur S (sulfur) sebanyak 0,08% berat dan unsur Cl (khlorida) sebanyak 0,09% berat.

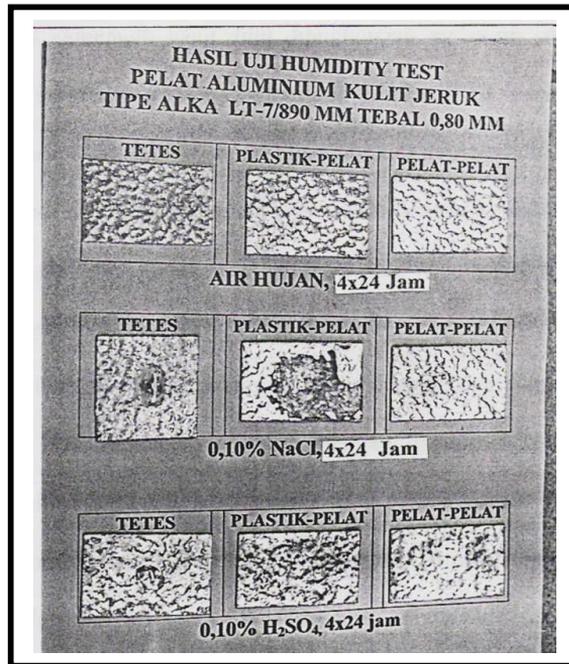
Gambar 11. Foto visual benda uji yang telah diuji selama 4x24 jam dilingkungan air hujan, air garam dan larutan asam sulfat

Pada Gambar 11. menunjukkan hasil uji pelat aluminium dalam “ *humidity test* “ selama 4x24 jam dilingkungan air hujan, air garam (NaCl) dan air asam sulfat. Dari gambar 15. bagian atas, dapat diketahui bahwa plat aluminium dilingkungan air hujan tidak ;mengalami kerusakan atau korosi. Ketidak rusakan pelat aluminium oleh media air hujan, ditunjukkan oleh hasil pengujian secara tetes, adanya media uji diantara plastik dengan pelat maupun adanya media uji antara pelat dengan pelat.

Pada plat aluminium yang diuji dilingkungan air asam sulfat 0,1% volume yang hasilnya ditunjukkan pada bagian bawah Gambar 11. , menunjukkan bahwa korosi yang terjadi relatif lebih tampak dibandingkan dengan dilingkungan air hujan. Korosi yang terjadi ditempat tetesan air asam sulfat dengan korosi yang terjadi disela-sela plastik dengan plat, kondisinya hampir sama, sedangkan korosi yang terjadi diantara plat dengan plat kondisinya paling ringan.

Dari hasil uji di lingkungan asam sulfat dengan konsentrasi 0,1 % volume NaCl hasilnya ditunjukkan pada bagian tengah Gambar 11., dimana hasilnya menunjukkan bahwa hasil uji tetes mempunyai akibat korosi yang paling parah. Tingkat keparahan korosi yang terjadi pada permukaan pelat tersebut, ditandai oleh warna produk korosi yang berwarna abu-abu kehitaman. Tingkat korosi yang tergolong sedang, terjadi pada permukaan pelat yang membentuk celah-celah dengan lembaran plastik (pada gambar ditunjukkan pada bagian tengah, plastik-

pelat). Sedangkan tingkat korosi yang teringan, terdapat pada permukaan pelat yang membentuk sistem celah-celah dengan pelat. Pada tingkat yang teringan ini hampir sama dengan yang terjadi pada media asam sulfat (H_2SO_4).

Dari fakta tersebut di atas, rendahnya tingkat korosifitas di lingkungan 0,1 % berat Na Cl, bisa terjadi karena kondisi benda uji yang membentuk celah dengan kelembaban yang tinggi menjadikan lingkungan Na Cl lebih agresif dari pada lingkungan asam H_2SO_4 . Fontana dan Grenee, menjelaskan bahwa terakumulasinya ion klorida (Cl) didalam celah akan menciptakan reaksi korosi lokal yang bersifat otokatalitik (Berjalan sendiri).
