## Perbandingan Fasilitas Penunjang Kesiapsiagaan SD, SMP, dan SMA Terhadap Bencana Gempa Di Kota Yogyakarta

(Comparison of Support Facilities for Elementary, Middle, and High School Preparedness for Earthquake Disaster in Yogyakarta City)

FAJAR KABISATYO TRI NUGROHO

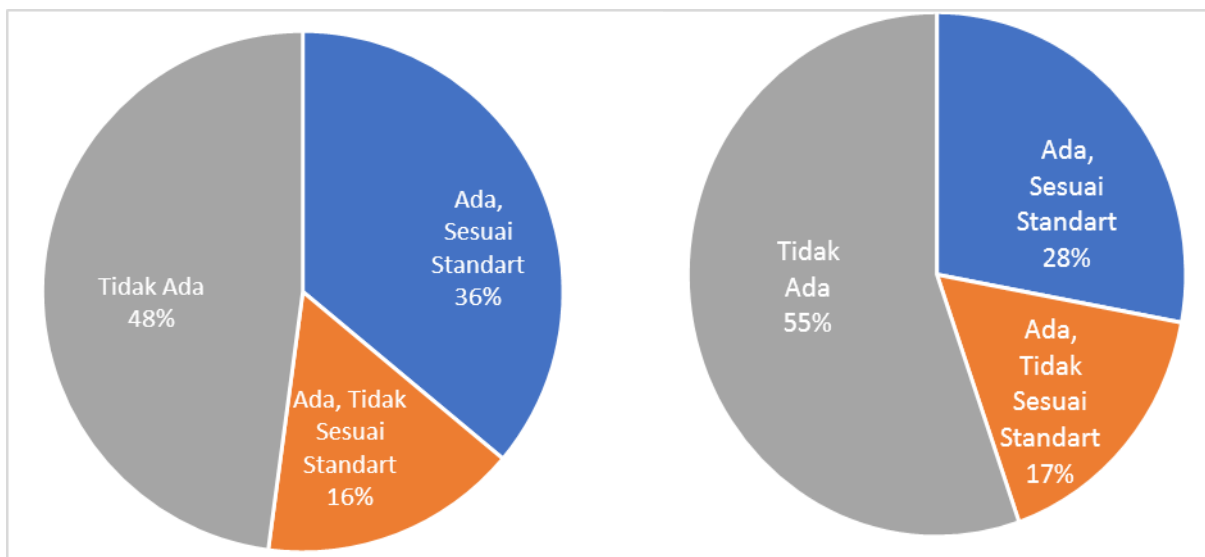
GAMBAR 5. Diagram lingkaran kondisi fasilitas SMA

Hasil dari penilaian langsung pada 90 sekolah ditunjukkan pada Gambar 5 hingga Gambar 7. Kondisi fasilitas penunjang untuk tingkat SMA disajikan pada Gambar 5 yang menunjukkan kondisi fasilitas tingkat SMA di Kota Yogyakarta dengan presentase 48% fasilitas tidak tersedia, 36% fasilitas tersedia, dan 16% fasilitas tersedia tetapi tidak sesuai dengan standar.

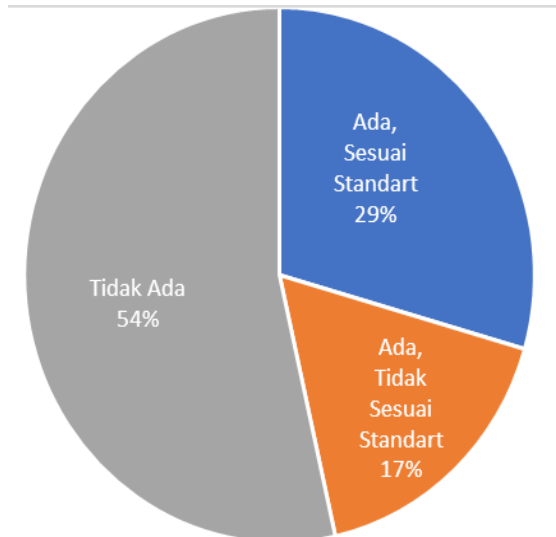
GAMBAR 7. Diagram lingkaran kondisi fasilitas SD

Gambar 6 menunjukkan kondisi fasilitas tingkat SMP di Kota Yogyakarta dengan presentase 55% fasilitas tidak tersedia, 28% fasilitas tersedia, dan 17% fasilitas tersedia tetapi tidak sesuai dengan standar. Gambar 7 menunjukkan kondisi fasilitas tingkat smp di Kota Yogyakarta dengan presentase 54% fasilitas tidak tersedia, 29% fasilitas tersedia, dan 17% fasilitas tersedia tetapi tidak sesuai dengan standar.

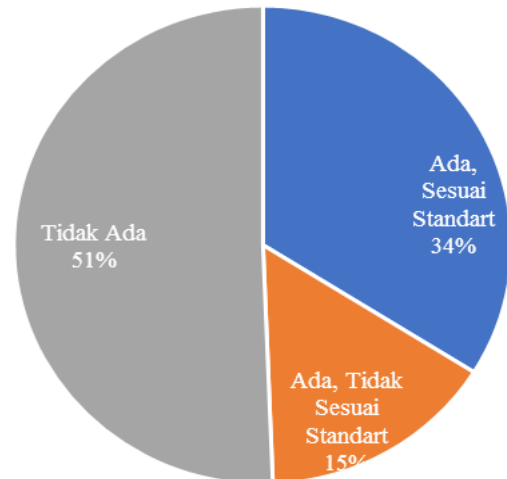
GAMBAR 8. Diagram fasilitas 90 sekolah

Secara menyeluruh kondisi fasilitas penunjang kesiapsiagaan bencana dipaparkan dalam Gambar 8 yang menunjukkan sebagian besar dari 90 sekolah di Kota Yogyakarta menunjukkan hasil 50,63% sekolah sama sekali tidak memiliki fasilitas penunjang kesiapsiagaan bencana, 15,45% memiliki fasilitas namun tidak sesuai standar ataupun tidak layak, sisanya sebesar 33,9% mempunyai fasilitas dan sesuai dengan standar.
