Analisis Cacat Las *Incomplete Fusion* Dan Retak Memanjang Pada *Waterwall Tube* Boiler PLTU Paiton Unit 1

(Weld defect analysis: Incomplete fusion and longitudinal crack of Waterwall Tube Boiler of PLTU Paiton Unit 1)

SAHLAN

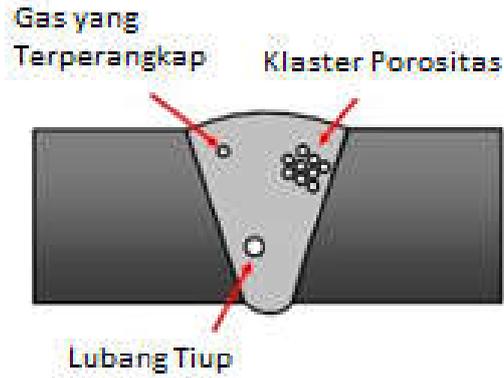
Cacat ini merupakan cacat yang disebabkan adanya gas yang terperangkap di daerah lasan dalam jumlah yang melebihi syarat batas. Lihat gambar 1.

GAMBAR 1. Cacat Porositas

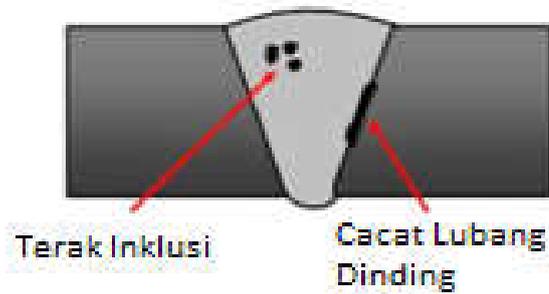
GAMBAR 2. Cacat Slag Inclusion

Dapat terjadi akibat pembersihan pada saat pengelasan yang berlapis kurang bersih. Hal ini juga dapat disebabkan penggunaan flux pada pengelasan yang berlapis. Lihat gambar 2.

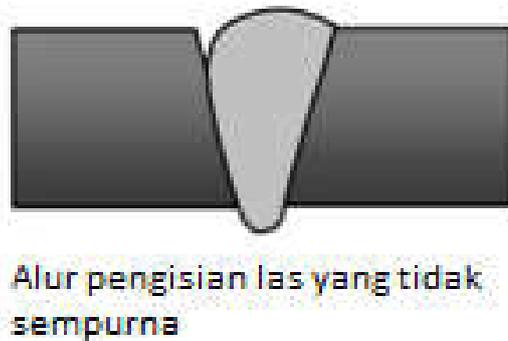
GAMBAR 3. Cacat Incomplete Fusion

Cacat ini dapat disebabkan oleh kesalahan penggunaan besar arus, kecepatan pengelasan, *incorrect electrode manipulation*, maupun kesalahan pengelas. Lihat gambar 3.

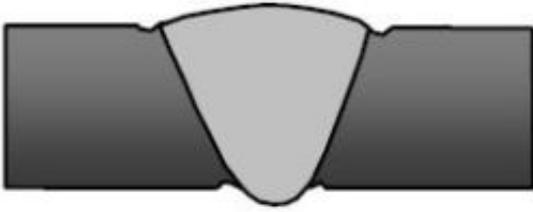
GAMBAR 4. Cacat Undercut

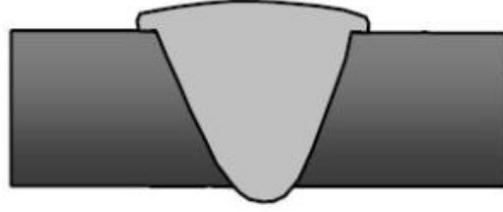
GAMBAR 5. Cacat Overlap

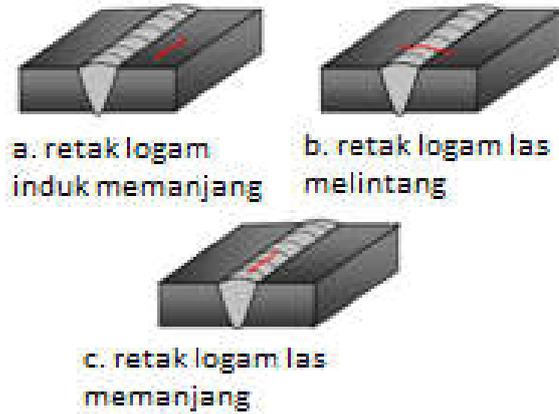
Banyak hal yang dapat menyebabkan cacat ini. Contoh bentuk *crack* adalah seperti berikut:

GAMBAR 6. Cacat Retak (Crack)
