# Perancangan dan Pembuatan Propeller Perahu Nelayan dengan Metode Investment Casting Pola Lilin dan Cetakan Pasir

Andhika Krismaintya Putera<sup>a</sup>, Agus Suprihanto<sup>b</sup>, Yusuf Umardani<sup>c</sup>

<sup>a,b,c</sup>Departemen Teknik Mesin, Fakultas Teknik, Universitas Diponegoro. Jl. Prof. Sudharto, SH, Tembalang, Semarang 50275  
e-mail: andhikakrismaintya@students.undip.ac.id

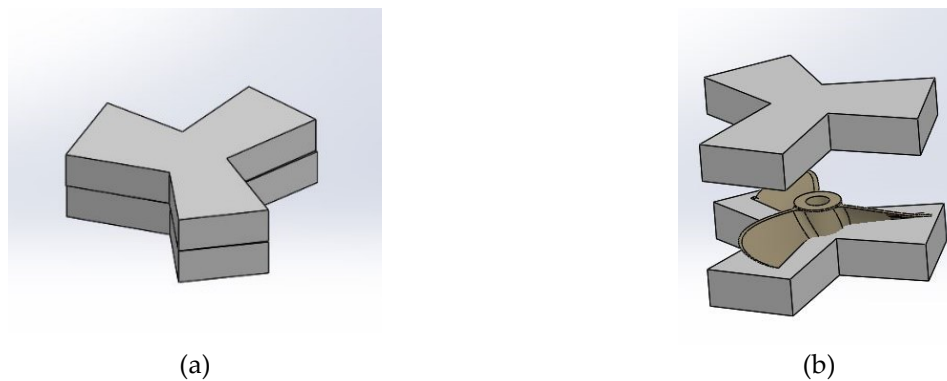
Gambar 2.1 Proses Desain Cetakan: a) Cetakan Tertutup, b) Cetakan Terbuka

Penelitian ini terdiri dari 2 tahap yaitu tahap pengecoran *propeller* kapal dan tahap pengujian akurasi geometri dan cacat coran. Tahapan pengecoran *propeller* kapal menggunakan pola lilin meliputi beberapa tahap. Tahapan pertama adalah pembuatan cetakan induk. Cetakan ini menggunakan *propeller* asli sebagai pola cetakan, *silicone rubber* RTV 497 dan katalis. Pada penelitian ini, menggunakan katalis dengan perbandingan 1:0.05 terhadap *silicone rubber*. Proses pengerasan *silicone rubber* RTV 497 kurang lebih 12 jam. Setelah mengeras, selanjutnya mengeluarkan cetakan *propeller* yang terbuat dari *silicone rubber* RTV 497 dari wadah cetakannya dan membelah cetakan untuk mengeluarkan *propeller* asli dari dalam cetakan. Proses desain cetakan ditunjukkan pada Gambar 2.1. Sementara itu, hasil produk cetakan ditunjukkan pada Gambar 2.2.

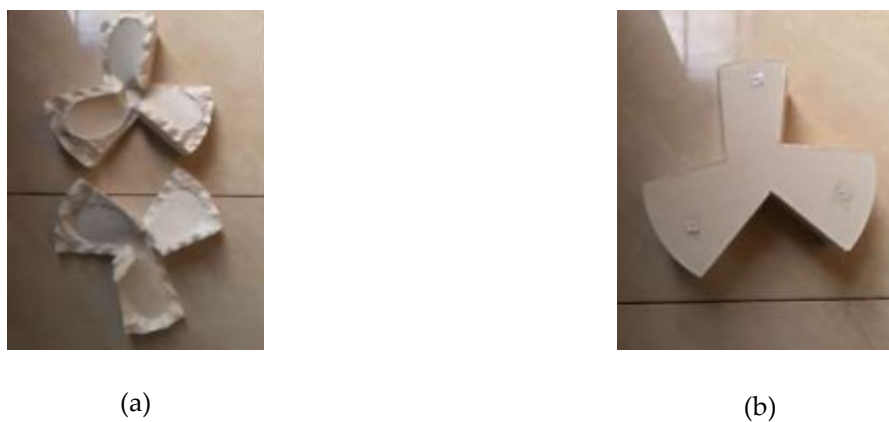
Gambar 2.2 Cetakan Induk yang Telah Siap Digunakan : a) Terbuka, b) Tertutup

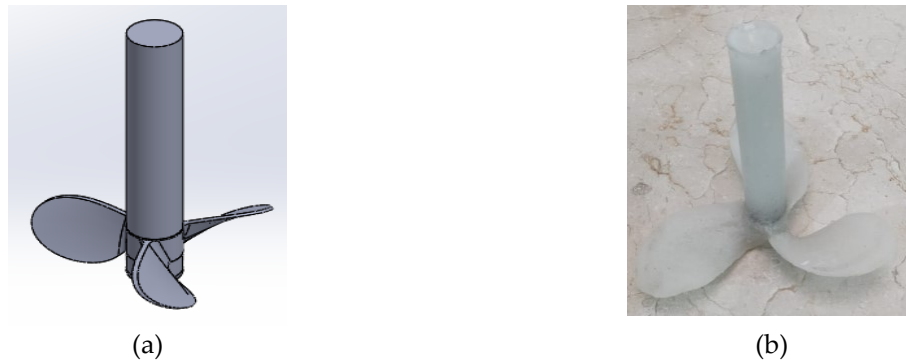
Gambar 2.3 Pola Lilin: a) Desain, b) Produk Hasil Akhir Pola Lilin

Dalam proses pembuatan pola lilin bahan utama yang digunakan adalah lilin parafin. Sementara paralon 1 inci digunakan sebagai cetakan untuk *sprue*. Cetakan *silicone rubber* dan paralon bagian dalam dilapisi dengan resin anti lengket *Mirror Glaze Wax* agar pola lilin dapat dikeluarkan dari cetakan *silicone rubber*. Banyaknya lilin cair yang digunakan adalah 40 ml. Proses pengerasan lilin parafin sekitar 15 menit. Pola lilin *propeller* dan *sprue* disatukan dengan cara memanaskan bagian yang akan ditempelkan, kemudian menempelkannya dan merekatkan sisi luarnya dengan bantuan solder. Desain dan produk hasil akhir pola lilin ditunjukkan pada Gambar 2.3.

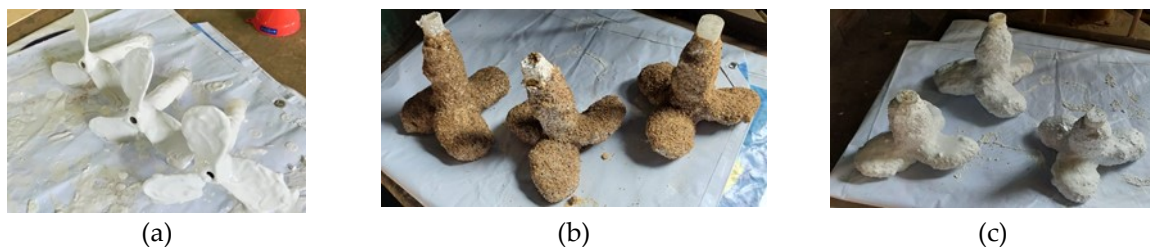
Gambar 2.4 Hasil Pelapisan Pola Lilin : a) 2 Kali Pelapisan Primer, b) Pelapisan Sekunder, c) Hasil Akhir Pelapisan Pola Lilin

Tahapan berikutnya adalah pelapisan pola lilin. Bahan yang digunakan untuk pelapisan pola lilin adalah *ceramic slurry* dan pasir silika. Bahan yang digunakan sebagai *ceramic slurry* adalah bubuk alumina dan *gypsum* dengan perbandingan massa 1:3. Proses pelapisan terdiri dari pelapisan primer dan sekunder. Pelapisan primer menggunakan *ceramic slurry* dan pelapisan sekunder menggunakan pasir silika. Urutan pelapisan pola lilin adalah pelapisan primer (sebanyak 2 kali), pelapisan sekunder (1 kali) menggunakan pasir silika mesh 80-100, pelapisan primer (1 kali), pelapisan sekunder (1 kali) menggunakan pasir silika mesh 80 - 100, pelapisan primer (1 kali), pelapisan sekunder (1 kali) dengan pasir silika mesh 10-30, dan terakhir adalah pelapisan primer (1 kali) [7]. Hasil pelapisan pola lilin ditunjukkan pada Gambar 2.4.

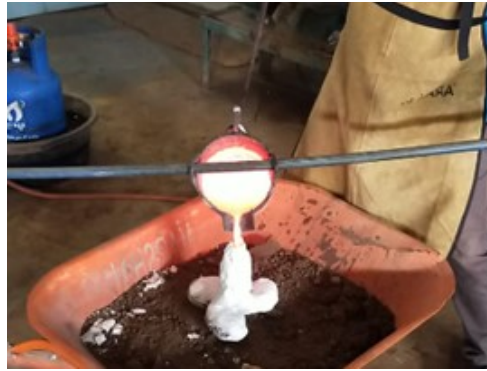
Gambar 2.5 Proses Penuangan Logam Cair

Cetakan yang telah jadi selanjutnya siap untuk diisi dengan aluminium cair. Proses peleburan dilakukan dengan cara memanaskan 3 kg paduan Al-Si pada temperature 770°C dengan menggunakan *furnace*. Aluminium yang telah mencair segera dituang ke dalam cetakan seperti ditunjukkan pada Gambar 2.5. Setelah logam cair membeku, langkah selanjutnya adalah pelepasan hasil coran dari cetakan. Proses pelepasan benda coran dilakukan dengan cara menghancurkan cetakan dengan palu.

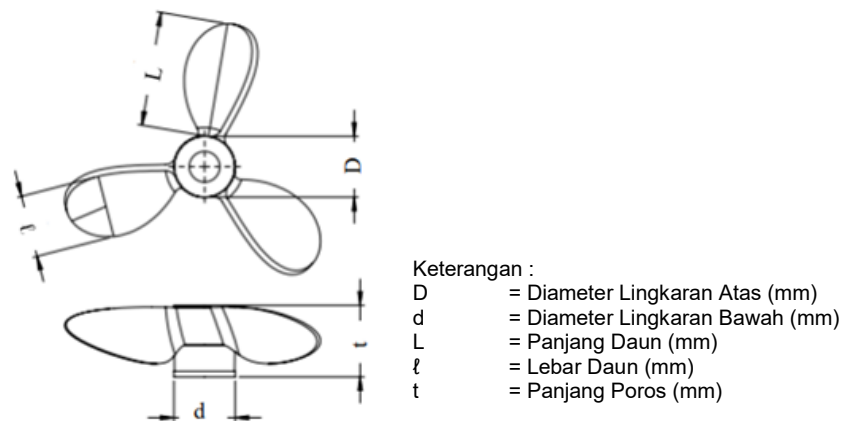
Gambar 2.6 Bagian Propeller Yang Diukur

Pengukuran geometri *propeller* dilakukan dengan 2 cara yaitu menggunakan *vernier caliper* dan 3D *Scan* yang selanjutnya diukur dalam *solidworks*. Objek yang diukur adalah *propeller* asli dan *propeller* hasil pengecoran. Geometri yang diukur adalah diameter lingkaran luar bagian atas ( $D$ ), diameter lingkaran luar bagian bawah ( $d$ ), panjang poros ( $t$ ), panjang daun ( $L$ ) dan lebar daun ( $\ell$ ). Bagian *propeller* yang diukur ditunjukkan pada Gambar 2.6. Untuk pengukuran lebar daun dilakukan dengan menarik garis sepanjang 2 cm dari ujung daun menuju poros, kemudian menarik garis tegak lurus yang akan diukur

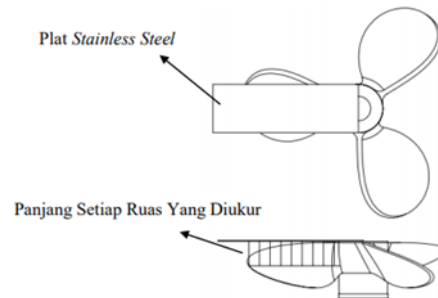
Gambar 2.7 Skema Pembagian Daun *Propeller* dan Mekanisme Pengukuran Kerataan Permukaan Daun *Propeller*

Pengukuran kerataan permukaan daun *propeller* dilakukan dengan menggunakan *vernier caliper* dan plat *stainless steel* berukuran (150 x 30) mm dengan tebal 0.5 mm. Langkah pertama adalah membagi daun yang akan diukur. Daun *propeller* asli dengan simbol (A, B, C) dan daun *propeller* coran dengan simbol (A', B', C'). Prinsip pengukuran kerataan permukaan daun *propeller* pada penelitian ini adalah mengukur setiap jarak garis ruas dengan plat *stainless steel* menggunakan *vernier caliper*, kemudian menghitung selisih pengukuran setiap segmen dari ujung poros sampai ujung daun. Ruas daun dibagi dengan menarik garis lurus vertikal dari ujung daun menuju lubang poros untuk masing – masing daun pada *propeller* asli dan coran, kemudian memberi tanda jarak titik pada daun *propeller* asli sebesar 1 cm, dan *propeller* coran 0.5 cm. Jumlah titik adalah 9 titik. Skema pembagian daun dan pengukuran kerataan permukaan daun *propeller* ditunjukkan pada Gambar 2.7.

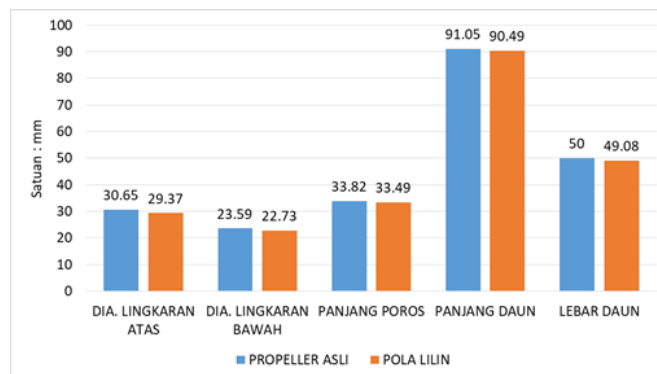
Gambar 3.1 Hasil Pengukuran Geometri Pola Lilin Dengan Vernier Caliper

Berikut adalah hasil pengukuran geometri pola lilin dengan *vernier caliper* yang ditunjukkan pada Gambar 3.1, 3D *scan* pada Gambar 3.2, dan perbandingan pengukuran geometri pola lilin dengan *vernier caliper* dan 3D *scan* pada Gambar 3.3.

Pada pengukuran *vernier caliper*, diameter lingkaran luar bagian atas ditemukan *error* sebesar 4.18%. Lalu pada pengukuran diameter lingkaran luar bagian bawah, memiliki nilai *error* sebesar 3.65%. Kemudian pada pengukuran panjang poros didapat nilai *error* 1%. Dilanjutkan pada panjang daun 0.62%. Kemudian pada pengukuran lebar daun, ditemukan nilai *error* sebesar 1.85 %. Keseluruhan nilai *error* pengukuran *vernier caliper* dalam skala 0.62% - 4.18%, sedangkan pada pengukuran 3D *scan*, diameter lingkaran luar bagian atas, ditemukan *error* sebesar 3.96 %. Lalu pada pengukuran diameter lingkaran luar bagian bawah, memiliki nilai *error* sebesar 3.28 %. Kemudian pada pengukuran panjang poros didapat nilai *error* 0.39 %. Dilanjutkan pada panjang daun 0.55 %. Kemudian pada pengukuran lebar daun, ditemukan nilai *error* sebesar 2.74 %. Keseluruhan nilai *error* pengukuran 3D *scan* dalam skala 0.39 % - 3.96 %. Perbedaan dimensi antara pola lilin dengan *propeller* asli ini dipengaruhi oleh beberapa faktor seperti penyusutan dari material lilin, dan juga karena faktor perubahan dimensi cetakan akibat penyatuan cetakan yang kurang sempurna.

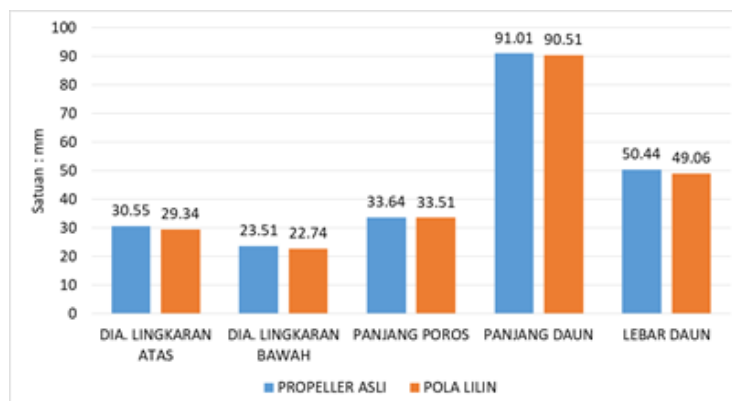
Gambar 3.2 Hasil Pengukuran Geometri Pola Lilin Dengan 3D Scan

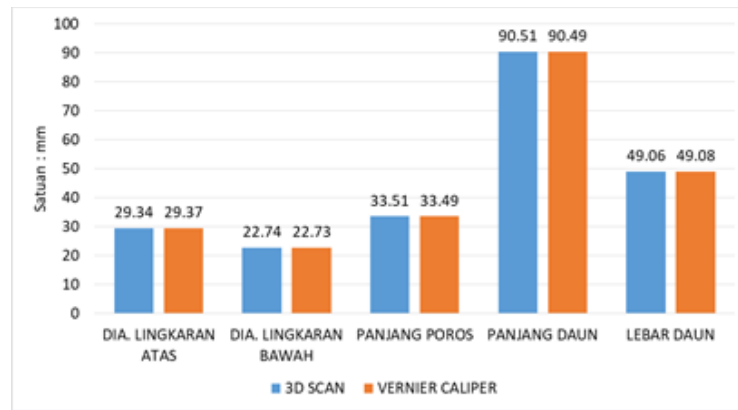
Gambar 3.3 Hasil Perbandingan Pengukuran Geometri Pola Lilin Dengan Vernier Caliper dan 3D Scan

Pada perbandingan pengukuran *vernier caliper* dan 3D *scan*, diameter lingkaran luar bagian atas, ditemukan *error* sebesar 0.09 %. Lalu pada pengukuran diameter lingkaran luar bagian bawah, memiliki nilai *error* sebesar 0.04 %. Kemudian pada pengukuran panjang poros didapat nilai *error* 0.07 %, dilanjutkan pada panjang daun 0.02 %. Kemudian pada pengukuran lebar daun, ditemukan nilai *error* sebesar 0.03 %. Dapat dilihat dari keseluruhan nilai *error*, yaitu dalam skala 0.02 % - 0.09 %. Dalam skala ini menunjukkan bahwa perbedaan pengukuran *vernier caliper* dan 3D *scan* tidak terlalu jauh. Perbedaan hasil pengukuran dari 3D *scan* dan pengukuran manual disebabkan karena kemampuan alat 3D *scan* dalam memindai geometri pola lilin *propeller* yang memiliki geometri rumit dapat menjadi faktor perbedaan hasil pengukuran, juga disebabkan karena *human error* dalam pembacaan skala *vernier caliper* yang berubah-ubah dan tidak pasti.

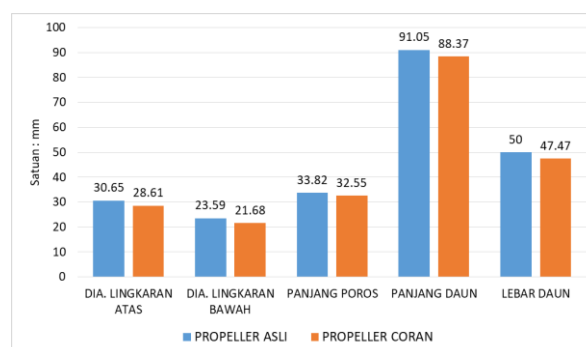
Gambar 3.4 Hasil Pengukuran Geometri *Propeller* Coran Dengan Vernier Caliper

Berikut adalah hasil pengukuran geometri produk coran dengan *vernier caliper* pada Gambar 3.4, 3D *scan* pada Gambar 3.5, dan perbandingan pengukuran geometri produk coran dengan *vernier caliper* dan 3D *scan* yang ditunjukkan pada Gambar 3.6.

Pada pengukuran *vernier caliper* diameter lingkaran luar bagian atas, ditemukan *error* sebesar 6.64 %. Lalu pada pengukuran diameter lingkaran luar bagian bawah, memiliki nilai *error* sebesar 8.08 %. Kemudian pada pengukuran panjang poros didapat nilai *error* 3.76 %, dilanjutkan pada panjang daun 2.95 %. Kemudian pada pengukuran lebar daun, ditemukan nilai *error* sebesar 5.06 %. Keseluruhan nilai *error* pengukuran *vernier caliper* yaitu dalam skala 2.95 – 8.08 %. Sementara itu, pada pengukuran 3D scan, diameter lingkaran luar bagian atas, ditemukan *error* sebesar 6.55 %. Lalu pada pengukuran diameter lingkaran luar bagian bawah, memiliki nilai *error* sebesar 8.34 %. Kemudian pada pengukuran panjang poros didapat nilai *error* 4.25 %, dilanjutkan pada panjang daun 2.83 %. Kemudian pada pengukuran lebar daun, ditemukan nilai *error* sebesar 5.71 %. Keseluruhan nilai *error* pengukuran 3D scan dalam skala 2.83 % - 8.34 %. Perbedaan dimensi antara produk coran dengan *propeller* asli ini dipengaruhi oleh beberapa seperti penyusutan dari material lilin saat proses pembuatan pola dan penyusutan material aluminium saat proses pembekuan coran. Pada saat proses pembuatan pola lilin, penuangan cairan lilin yang tidak kontinyu, karena terjadi kebocoran cetakan, serta pembebanan *clamp C* yang terlalu besar juga menyebabkan perbedaan geometri produk akhir coran dengan *propeller* asli.

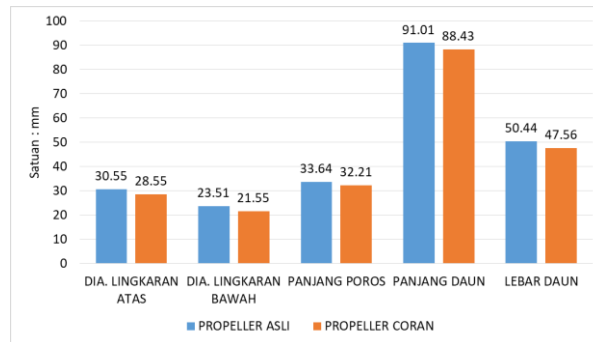
Gambar 3.5 Hasil Pengukuran Geometri Propeller Coran Dengan 3D Scan

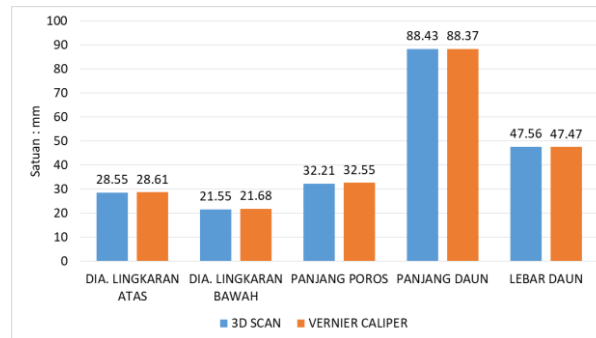
Gambar 3.6 Hasil Perbandingan Pengukuran Geometri Propeller Coran Dengan Vernier Caliper dan 3D Scan

Pada perbandingan pengukuran *vernier caliper* dan 3D scan, diameter lingkaran luar bagian atas, ditemukan *error* sebesar 0.22 %. Lalu pada pengukuran diameter lingkaran luar bagian bawah, memiliki nilai *error* sebesar 0.62 %. Kemudian pada pengukuran panjang poros didapat nilai *error* 1.06 %, dilanjutkan pada panjang daun 0.07 %. Kemudian pada pengukuran lebar daun, ditemukan nilai *error* sebesar 0.19 %. Dapat dilihat dari keseluruhan nilai *error*, yaitu dalam skala 0.07 % - 1.06 %. Dalam skala ini menunjukkan bahwa perbedaan pengukuran *vernier caliper* dan 3D scan tidak terlalu jauh. Perbedaan hasil pengukuran dari 3D scan dan pengukuran manual disebabkan karena kemampuan alat 3D scan dalam memindai geometri produk coran *propeller* yang memiliki geometri rumit dapat menjadi faktor perbedaan hasil pengukuran. Selain itu juga disebabkan karena *human error* dalam pembacaan skala *vernier caliper* yang berubah-ubah dan tidak pasti.

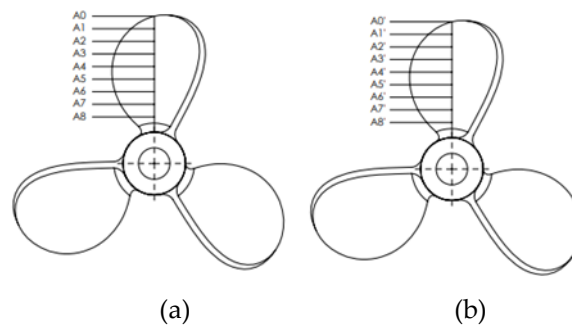
Gambar 3.7 Skema Pembagian Ruas Daun A : a) *Propeller* Asli, b) *Propeller* Coran

Skema pembagian ruas daun A ditunjukkan pada Gambar 3.7, sedangkan hasil pengukuran daun A *propeller* ditunjukkan pada Tabel 3.1. Kemudian hasil pengukuran selisih antar ruas ditunjukkan dalam Gambar 3.8.

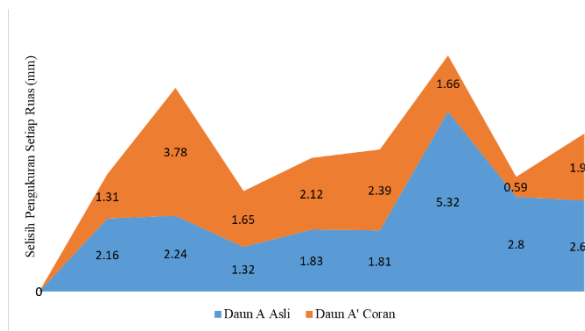
Gambar 3.8 Hasil Pengukuran Selisih Antar Ruas Daun A

Berdasarkan Gambar 3.8 di atas terlihat kecenderungan ketidakrataan permukaan pada permukaan daun A' *propeller* coran. Pada ruas A6' dan A7' *propeller* coran terdapat selisih pengukuran sebesar 3,78 mm. Hal ini disebabkan karena pada ruas tersebut terdapat cacat pengecoran berupa cacat kekasaran permukaan, sehingga menyebabkan kenaikan selisih pengukuran sebesar 2,47 mm dari selisih ruas A7' dan A8'.

Kemudian pada tiga ruas terakhir mendekati ujung luar daun, pada selisih pengukuran ruas daun A2 dan A3 *propeller* asli terdapat peningkatan selisih pengukuran ruas sebesar 3,51 mm menjadi 5,32 mm. Hal ini disebabkan karena kemiringan geometri daun A *propeller* asli yang mengakibatkan kenaikan selisih pengukuran ruas daun sebelumnya, sedangkan pada tiga ruas terakhir mendekati ujung luar daun *propeller* coran justru terjadi penurunan yang kemudian diikuti sedikit kenaikan selisih setiap ruas karena pada ruas tersebut terjadi penyusutan saat proses pengecoran logam.

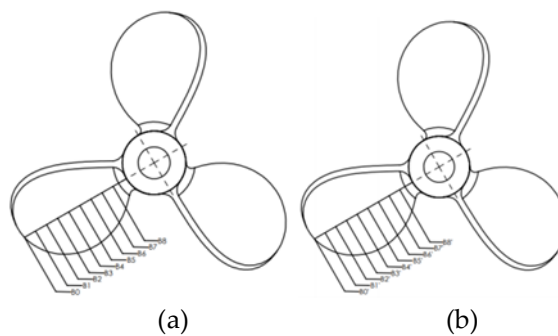
Gambar 3.9 Skema Pembagian Ruas Daun B: a) *Propeller* Asli, b) *Propeller* Coran

Skema pembagian ruas daun B ditunjukkan pada Gambar 3.9, sedangkan hasil pengukuran daun B *propeller* ditunjukkan pada Tabel 3.2. Hasil pengukuran selisih antar ruas ditunjukkan dalam Gambar 3.10.

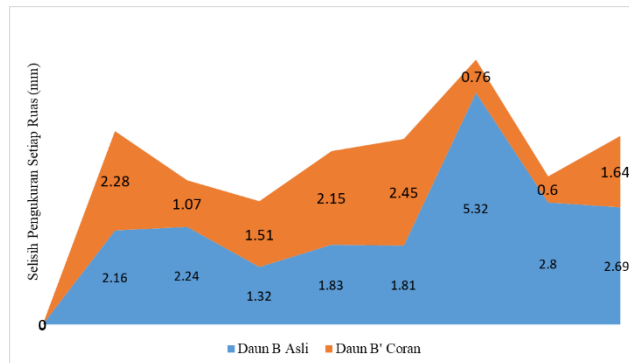
Gambar 3.10 Hasil Pengukuran Selisih Antar Ruas Daun B

Berdasarkan Gambar 3.10 di atas terlihat kecenderungan ketidakrataan permukaan pada permukaan daun B' *propeller* coran. Pada ruas B4' dan B5' *propeller* coran terdapat selisih pengukuran sebesar 2,15 mm. Hal ini disebabkan karena pada ruas tersebut terdapat cacat pengecoran berupa cacat kekasaran permukaan, sehingga menyebabkan kenaikan selisih pengukuran sebesar 0,64 mm dari selisih ruas B5' dan B6'.

Pada tiga ruas terakhir mendekati ujung luar daun, pada selisih pengukuran ruas daun B2 dan B3 *propeller* asli terdapat peningkatan selisih pengukuran ruas sebesar 3,51 mm menjadi 5,32 mm. Hal ini disebabkan karena kemiringan geometri daun B *propeller* asli yang mengakibatkan kenaikan selisih pengukuran ruas daun sebelumnya. Sebaliknya, pada tiga ruas terakhir mendekati ujung luar daun *propeller* coran justru terjadi penurunan yang kemudian diikuti sedikit kenaikan selisih setiap ruas karena pada ruas tersebut terjadi penyusutan saat proses pengecoran logam.

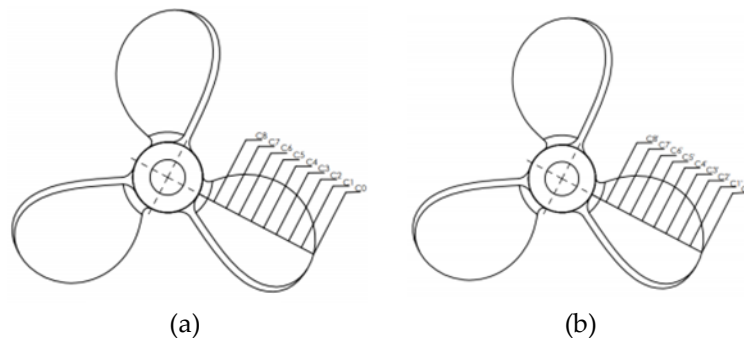
Gambar 3.11 Skema Pembagian Ruas Daun C: a) *Propeller Asli*, b) *Propeller Coran*  
Tabel 3.3 Hasil Pengukuran Kerataan Permukaan Daun C *Propeller*

Skema pembagian ruas daun C ditunjukkan pada Gambar 3.11. Hasil pengukuran daun C *propeller* ditunjukkan pada Tabel 3.3. Hasil pengukuran selisih kerataan antar ruas ditunjukkan dalam Gambar 3.12.

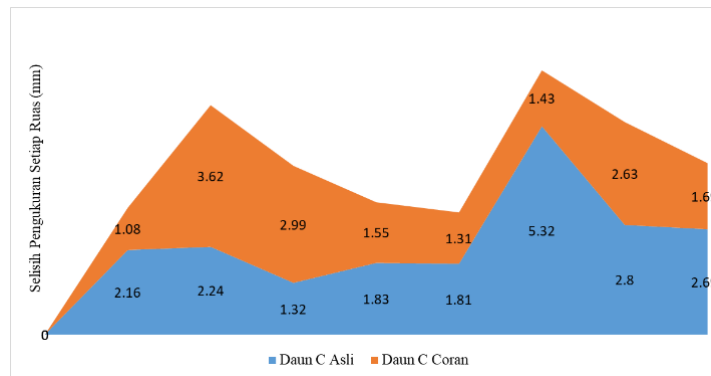
Gambar 3.12 Hasil Pengukuran Selisih Antar Ruas Daun C

Berdasarkan Gambar 3.12 di atas terlihat kecenderungan ketidakrataan permukaan pada permukaan daun C' *propeller* coran. Pada ruas C6' dan C7' *propeller* coran terdapat selisih pengukuran sebesar 3,62 mm. Hal ini disebabkan karena pada ruas tersebut terdapat cacat pengecoran berupa cacat kekasaran permukaan, sehingga menyebabkan kenaikan selisih pengukuran sebesar 2,54 mm dari selisih ruas C7' dan C8'.

Kemudian pada tiga ruas terakhir mendekati ujung luar daun, pada selisih pengukuran ruas daun C2 dan C3 *propeller* asli terdapat peningkatan selisih pengukuran ruas sebesar 3,51 mm menjadi 5,32 mm. Hal ini disebabkan karena kemiringan geometri daun C *propeller* asli yang mengakibatkan kenaikan selisih pengukuran ruas daun sebelumnya. Sebaliknya, pada tiga ruas terakhir mendekati ujung luar daun *propeller* coran justru terjadi penurunan yang kemudian diikuti sedikit kenaikan selisih setiap ruas karena pada ruas tersebut terjadi penyusutan saat proses pengecoran logam.

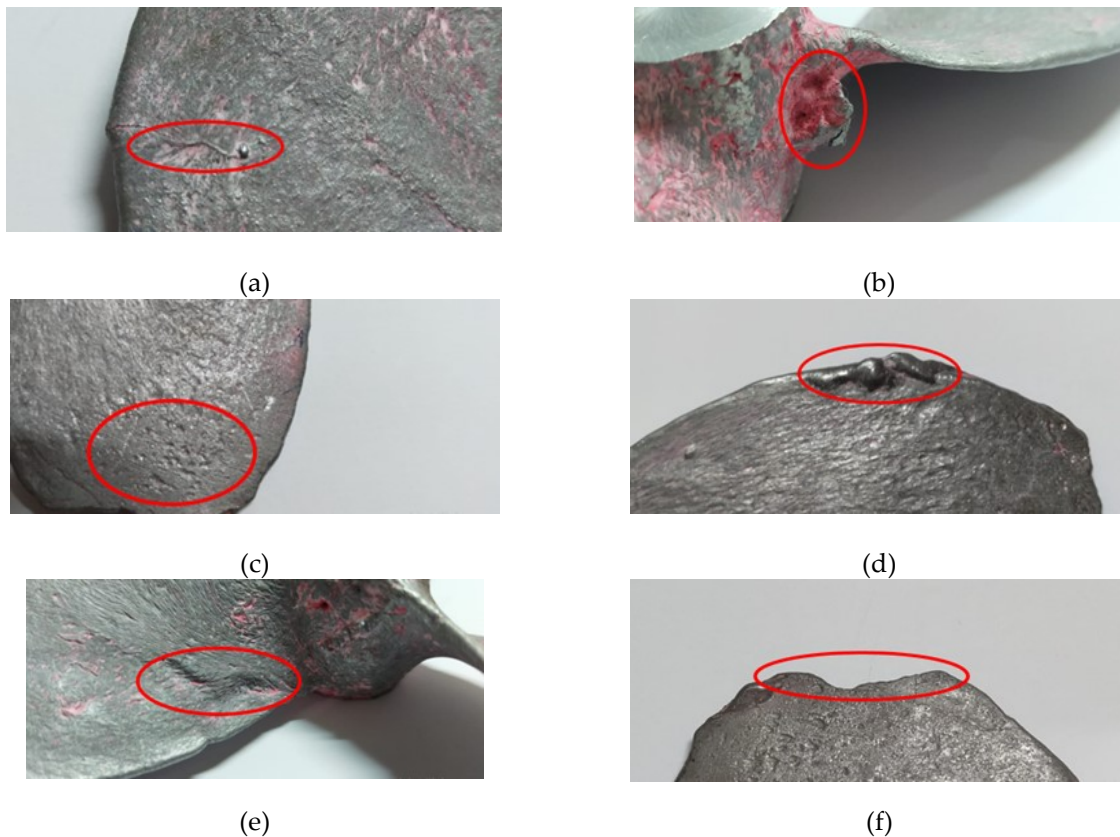
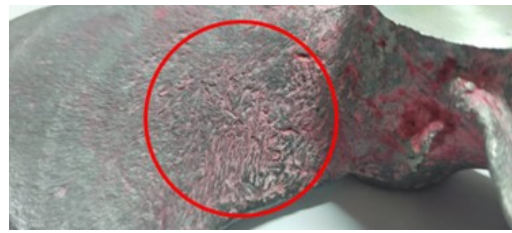
Gambar 3.13 Hasil Pemeriksaan Cacat Coran Visual : a) Ekor Tikus, b) Sirip, c) Lubang Jarum, d) Membengkak, e) Penetrasi Logam, f) Salah Alir, g) Cacat Kekasaran Erosi.

Dalam pemeriksaan visual ditemukan beberapa cacat seperti ekor tikus, sirip, lubang jarum, pembengkakan, penetrasi logam, salah alir dan permukaan kasar yang ditunjukkan Gambar 3.13. Cacat ekor tikus terjadi karena komponen yang bersifat kental dan lumpur yang terkandung banyak dalam pasir. Cacat sirip dapat terjadi karena jumlah logam cair yang dituang ke dalam cetakan terlalu banyak, sehingga logam cair ini akan meluber dari celah – celah cetakan sehingga terbentuk sirip [10]. Cacat lubang jarum terjadi karena penuangan logam cair yang lambat, terjadinya oksidasi dan kurang keringnya cetakan coran. Selanjutnya cacat membengkak terjadi karena tekanan yang berlebih pada logam cair yang menyebabkan cetakan membengkak keluar. Cacat penetrasi logam disebabkan karena logam cair masuk ke dalam ruangan antara butir – butir pasir pada permukaan cetakan dan bercampur dengan pasir. Oleh karena itu dalam proses *sintering/baking* perlu diperhatikan waktu penahanan dan suhu yang tepat. Cacat salah alir terjadi karena kecepatan penuangan logam cair yang lambat dan bagian coran yang terlalu tipis sehingga logam cair tidak cukup mengisi rongga cetakan.

Cacat kekasaran erosi disebabkan oleh pasir yang terlepas karena erosi dari permukaan cetakan. Terjadinya erosi pasir karena terdapat komponen yang bersifat kental dan lumpur yang terkandung banyak dalam pasir. Selain itu, temperature penuangan logam cair yang terlalu tinggi dan kecepatan penuangan logam cair yang terlalu lambat juga dapat menyebabkan terjadinya erosi pasir.

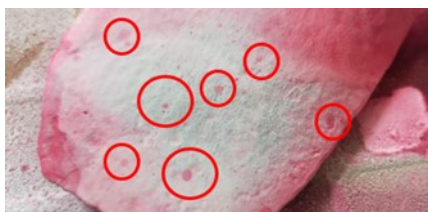
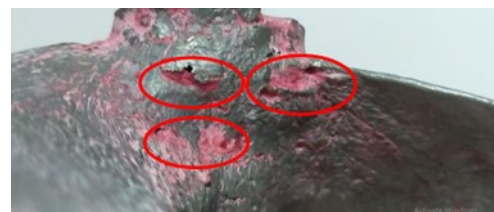
Gambar 3.14. Hasil Pemeriksaan Cacat Coran dengan Cairan Dye Penetrant : a) Rongga Udara, b) Rongga Penyusutan

Dalam pemeriksaan menggunakan cairan *dye penetrant* ditemukan cacat rongga udara dan rongga penyusutan yang ditunjukkan pada Gambar 3.14.
