Analisis Prioritas Rehabilitasi Bendung: Studi Kasus Bendung Cokrobedog, Gamping, Pendowo dan Pijenan di Kali Bedog

(Priority Analysis For Weir Rehabilitation: A Case Study on Cokrobedog, Gamping, Pendowo, and Pijenan Weirs in Kali Bedog)

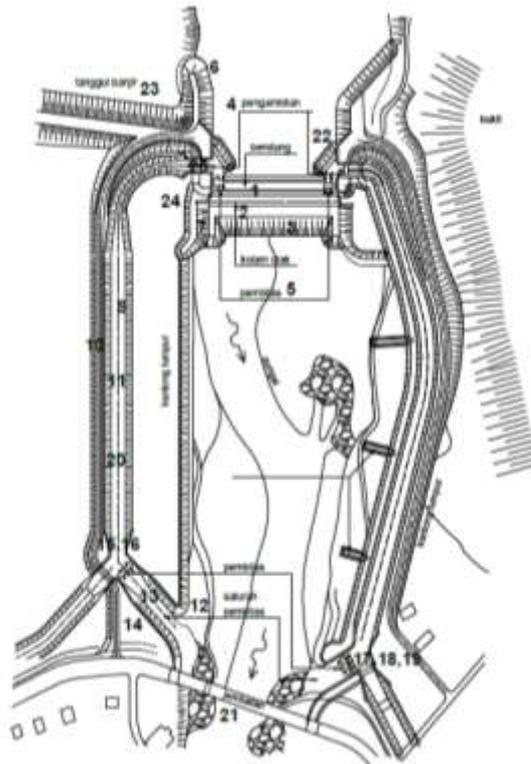
GAMBAR 2. Jenis Prasarana

masing nilai bobot dari kondisi prasarana. Bobot kondisi prasarana dan gambar jenis prasarana yang dinilai dapat dilihat pada Tabel 4 dan Gambar 2.
