**Restorasi Estetik 1 Kali Kunjungan Dengan Penggunaan
Pasak Pada Kasus Fraktur
(Laporan Kasus)**

**Aesthetic Restoration In One Visit With The Use
Of Post In Case Of Fracture
(Case Report)**

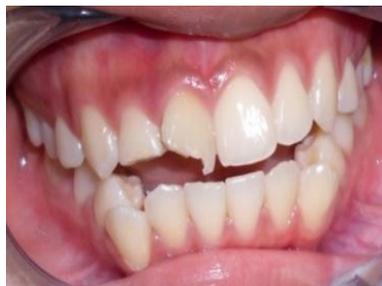
Pasien wanita 21 tahun datang dengan keluhan ingin dilakukan perawatan dengan segera supaya 2 gigi depannya yang patah karena kecelakaan bisa utuh lagi seperti semula. Pasien malu dengan keadaan giginya tersebut (gambar 1).

Gb 1. Dua gigi depan pasien yang patah

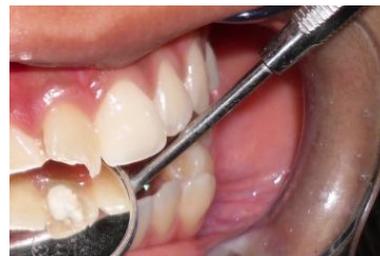
Perkusi, palpasi dan tes vitalitas gigi 11 negatif. Diagnosa gigi 11 adalah fraktur ellis kelas III (gambar 3). Gigi 12 terlihat patah hampir 1/2 mahkota, kedalaman dentin, dan telah dilakukan kaping pulpa. Diagnosa gigi 12 adalah fraktur ellis kelas II (gambar 4). Tidak ada keluhan sakit pada gigi-gigi tersebut.

Gb. 3. 11 fraktur ellis kelas III

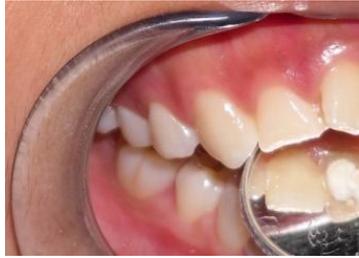
Gb. 4. fraktur ellis kelas II

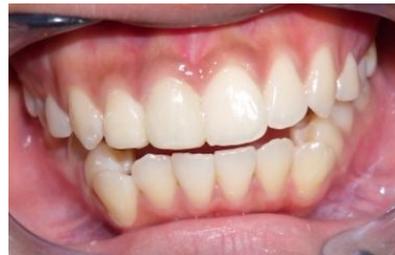
Gb. 6. 11 dan 12 telah selesai dilakukan restorasi

Gigi 11 dan 12 telah selesai dilakukan restorasi (gambar 6). Dalam 1 kali kunjungan gigi 11 yang mengalami fraktur berhasil dilakukan restorasi estetik menggunakan penguat pasak sehingga tidak perlu beberapakali kunjungan dan gigi 12 dilakukan restorasi langsung. Pasien sangat puas karena 2 giginya telah utuh kembali dalam 1 kali kunjungan sehingga dapat memperbaiki penampilan.

Hasil restorasi baik, saat dilakukan kontrol satu minggu setelah restorasi estetik menggunakan penguat pasak, tidak terdapat keluhan rasa sakit, gingiva sekitar gigi normal. Gigi dapat berfungsi dengan baik serta dapat mengembalikan rasa percaya diri pada pasien.
